高所作業台 UL-Eシリーズ

点検のご提案

点検業務報告書

工事名 高所作業台 保守点検

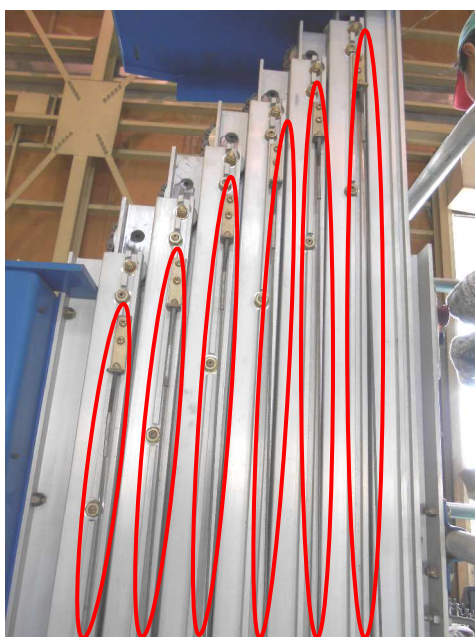
サイドワイヤー

このサイドワイヤーは、経年使用によるマストの伸縮に伴って、徐々に伸びたり、その張り具合にくるいが生じたり、酷いケースではワイヤーの外れや破断に至ることもございます。

1. サイドワイヤーの張りが適切でなかったり、脱落や破断を起こした場合、マスト1本1本の昇降スピードにバラつきが出て、スムーズな動作が阻害される。
2. サイドワイヤーに脱落や破断が発生した場合、昇降中のマストに噛み込む恐れがあり、仮に噛み込んだ場合、マストの伸縮が不能となり、乗員が作業床上で取り残される恐れがある。

点検により、このサイドワイヤーの張りの調整を致しますが、点検による調整を怠った場合、

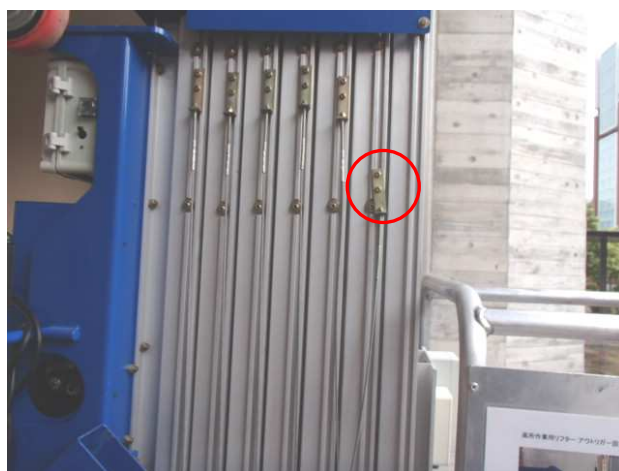
脱落したサイドワイヤー

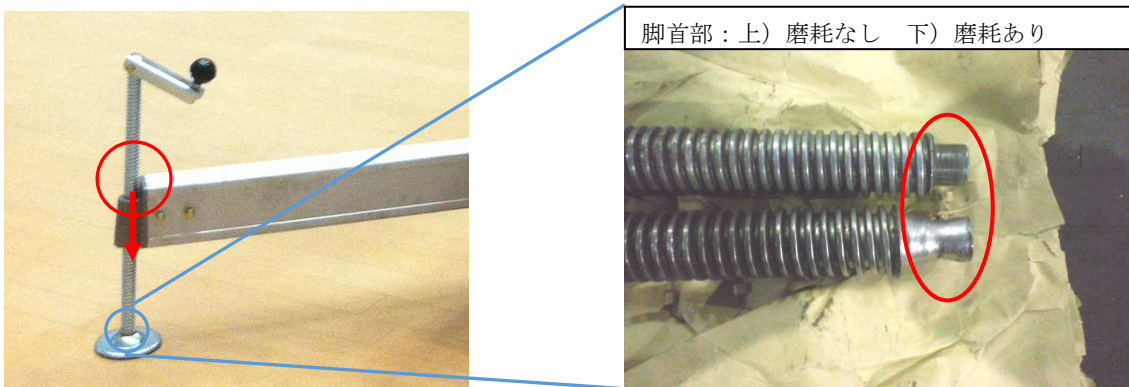
1. 上昇時の揺れが増大し、安全作業に支障をきたします。
2. ジャッキ部の磨耗が進み、刺さっているメス側のキャストイングを支え切れず、キャストイングがジャッキから外れてしまったり、また接地しているパッドがついている脚首の部分で折れてしまふこととなります。

こうした事態になると、機体が大きく傾き、乗員の転落に繋がる恐れがあり、また最悪の場合、本体が転倒してしまうという事故を招くおそれがあります。

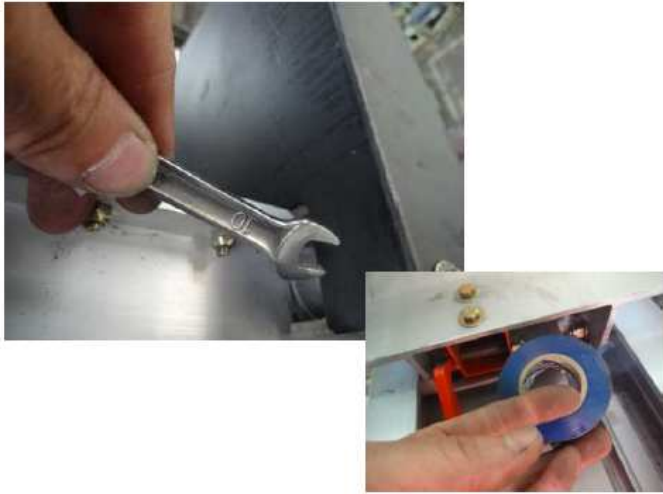
特記事項		
推奨延長コード	3. 5SQ-20m メーカーにより機種専用コードが設定してある場合はそれに準ずる。	
昇降速度	上昇	36.80 秒
	下降	28.60 秒
電圧測定結果	停止時延長コード先端	99.5 V、延長コード 2.0 SQ- 20 m
	上昇時延長コード先端	88.6 V
点検時電圧降下にての上昇停止	無	
上記の特記事項は点検時の場所、使用延長コードにより測定できない場合もあります。		
10	レ	キャスターにブレーキの引きずり痕があります。
12	レ	マスト内にビニールテープや工具などが落ちていました。思わぬトラブルを招くおそれがございますので、ご注意ください。
28	レ	ジャッキ部にガタが出てきています。ガタが今以上に大きくなれば交換をお勧めします。
29	A・レ	トラックマウント時に使用するTバー部のロックピンに引掛り(曲り)あり。曲り修正実施。
34	X・レ	緊急降下用電池(単三8本)交換実施。
注		延長コード(電工ドラム)は細くて長いコードを使用すると、電圧降下による過電流が流れ以下の様な症状を起こす原因となります。 ■延長コード内でのショート ■建屋や本機のブレーカーが落ちる ■積載能力を発揮しない ■ヒューズ切れまたは基盤損傷 電圧降下を抑える為にもコードの使用は、長さ20m太さ3. 5スケ程度の物をご使用する事をお勧めします。また、電工ドラム使用の場合はコードを出しきってください。

NO. 04
工種 昇降系統点検
マスト内に異物あり
.....
.....
.....
.....
.....
.....

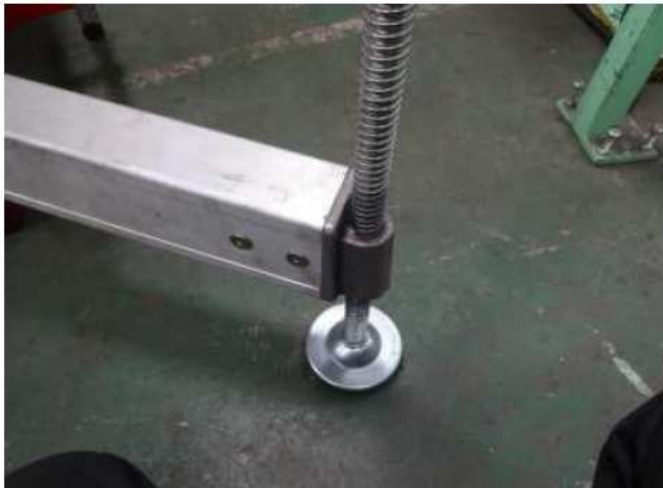
NO. 05
工種 安全装置系統点検
アウトリガージャッキ摩耗点検
.....
.....
.....
.....
.....
.....

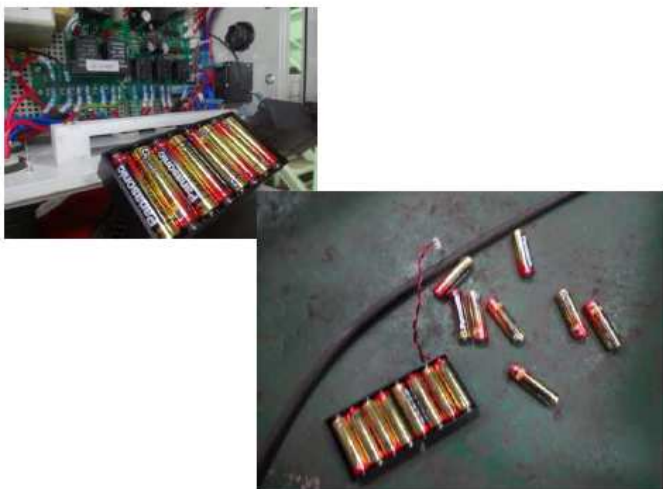
NO. 06
工種 安全装置系統点検
緊急降下用 単三乾電池×8
電池切れの為、交換実施
.....
.....
.....
.....
.....

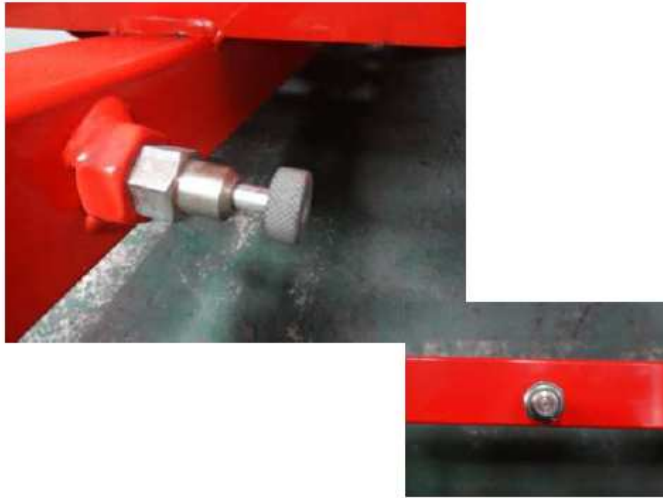
NO. 07
工種 安全装置系統点検
ロックピン曲りあり 修正実施
.....
.....
.....
.....
.....

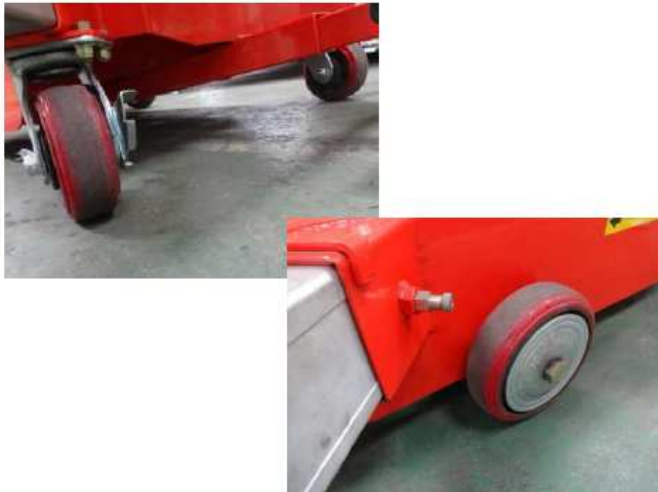
NO. 08
工種 移動用キャスター点検
左)フロントキャスター
.....
.....
右)リアホイール
.....
.....
