高所作業台 UL-Eシリーズ

点検のご提案

点検業務報告書

工事名 高所作業台 保守点検

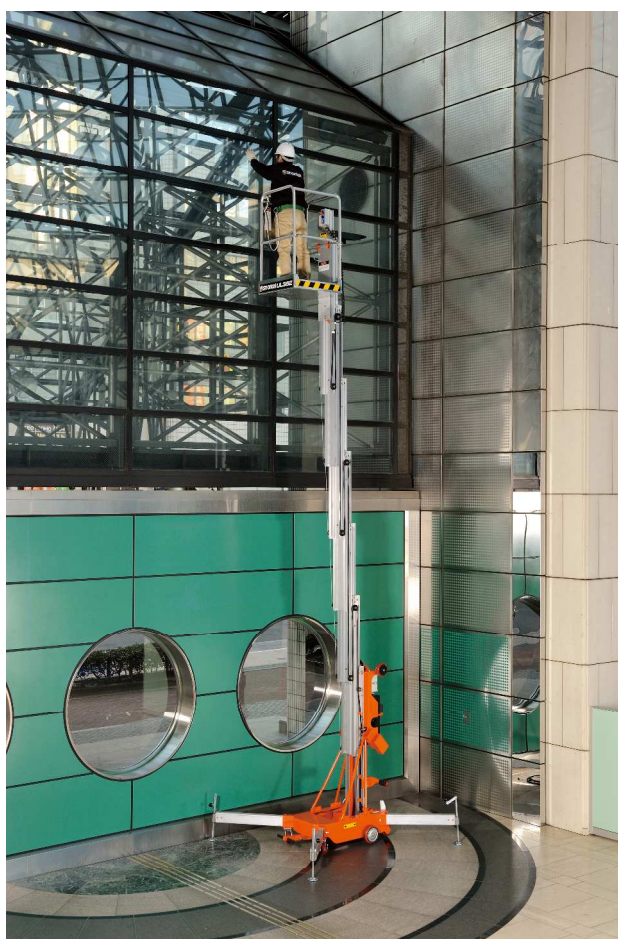
上昇する際は、電気モーターを回しながら油圧ポンプを動かし、作動油を油圧シリンダーへ送り込みながら伸ばして上昇させます。油圧シリンダーのストロークには限りがありますから、油圧シリンダーの伸長の動きを、チェーンに伝え、滑車を介してマストへと伝えています。

一方下降する際は、油圧バルブを開けて油圧シリンダー内の作動油を開放し、作業床の自重とその中の荷重によって、チェーンとサイドワイヤー（後述）によりバランスをとりながら下降します。

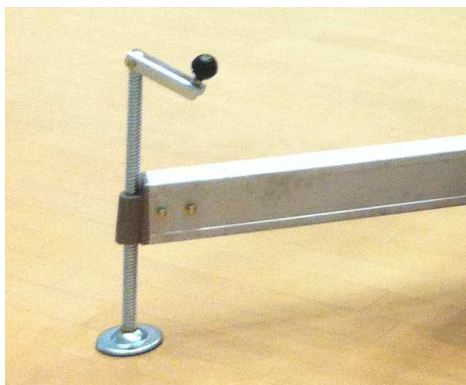
アウトリガージャッキは、アウトリガーを構成する一つの部材で、アウトリガーの先端に取り付けられており、字のごとく正にジャッキになっており、手回しのより機体を持ち上げ、支えるものです。

点検を怠り、このアウトリガージャッキの磨耗が進んでいるのを放置した場合、下記のような事態に繋がります。

1. 上昇時の揺れが増大し、安全作業に支障をきたします。
2. ジャッキ部の磨耗が進み、刺さっているメス側のキャストイングを支え切れず、キャストイングがジャッキから外れてしまったり、また接地しているパッドがついている脚首の部分で折れてしまふこととなります。
