高所作業台 U L Eシリーズ 点検・メンテナンスのご提案

『高所作業機器点検について』

高所作業台点検証(スライドマスト)

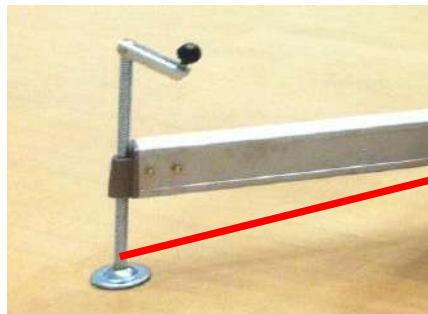
例1) アウトリガジャッキスクリュー

リフトを設置するためにジャッキ操作をすると金属同士の摩擦により徐々に痩せてきます。上昇時の安定性に直結し、過度に痩せると折損の恐れもあります為、定期的な交換が必要です。

正常な状態

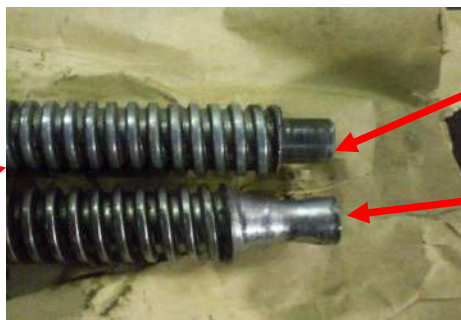
削れて痩せた状態

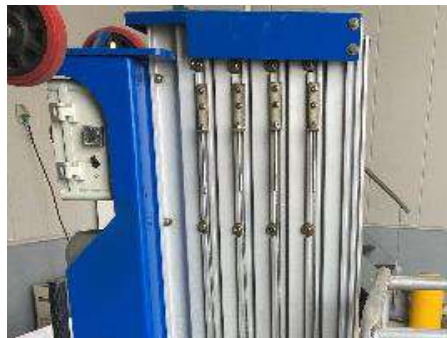
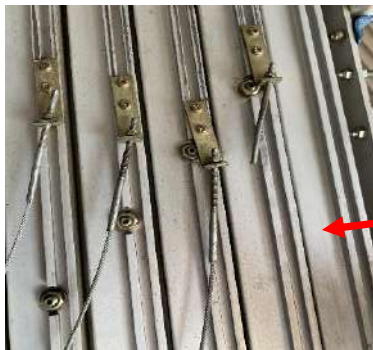
例2) サイドワイヤー

昇降時の安定動作の為に不可欠ですが、張り具合に異常があるとワイヤーが切れてしまい、最悪の場合降下が出来なくなる状態に陥ります。定期的な調整が必要です。

切れたワイヤー

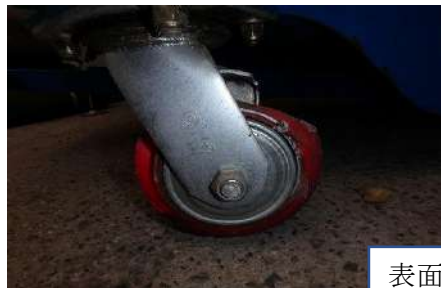
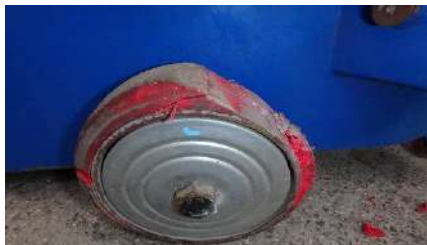
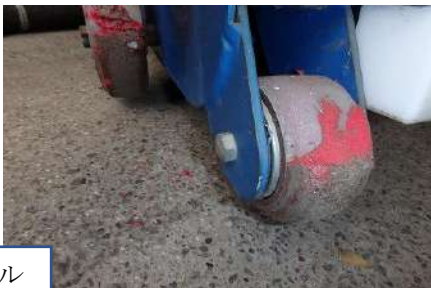
例3) キャスタ/ホイール

走行タイヤ部は樹脂を採用しておりますが、使用するしないに関わらずどうしても劣化します。最大で500kgを超える重量がかかる為に劣化すると移動中に割れて剥離する場合がありますが、状況によっては機体が傾き、転倒につながる恐れがあり危険です。定期的な交換が必要です。

表面が削れ、剥離したキャスタ/ホイール

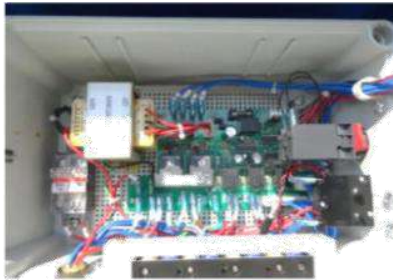
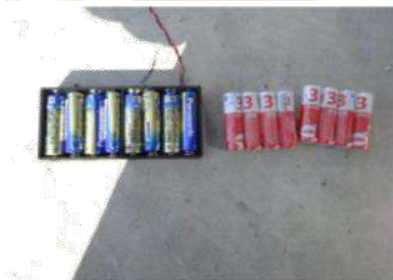
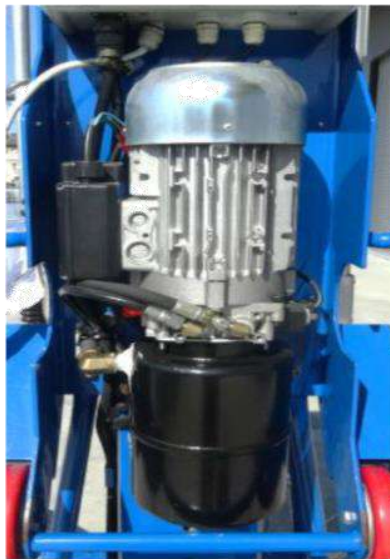
NO.02

工種
油圧、電装系統点検

左) 基盤

・緊急降下用電池劣化の為交換

右) 油圧モーター

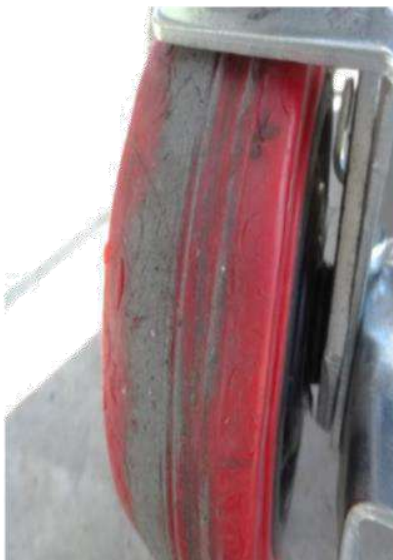
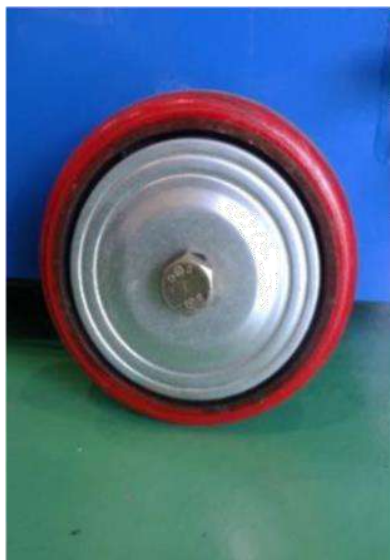
NO.03

工種
移動用キャスター点検

フロントキャスター

・走行面のキズが多数あります。

リアホイール

特 記 事 項		
推奨延長コード 3. 5SQ-20m メーカーにより機種専用コードが設定してある場合はそれに準ずる。		
昇降速度 上昇 46.74 秒		
下降 28.78 秒		
電圧測定結果 停止時延長コード先端 102.7 V 、 延長コード 2 SQ- 10 m		
上昇時延長コード先端 96.2 V 、 最大電流値 9.2 A		
点検時電圧降下による上昇停止 無		
上記の特記事項は点検時の場所、使用延長コードにより測定できない場合もあります。		
4	A	各コネクター部分に緩みがあり、増し締めしました。
6	A	スパイラルケーブル部の端子が抜けておりコンセントが使えない状態でした。復旧しました。
10	レ	フロントキャスターにキズが多数あります。交換検討下さい。
14	NG	昇降時に異音があります。整備をして下さい。
15	NG	チェーンにサビあり・滑車に摩耗ありの為、交換してください。
30	A	上部緊急停止ボタン緩みの為、増し締め。
33	X	緊急降下用電池切れの為、単三乾電池×8本 交換
		経年劣化により昇降による異音・マスト及びチェーンへの劣化が見られます。
		マストの分解整備をお勧めします。
		(マスト清掃・チェーン交換・チェーン滑車交換)
注		<p>延長コード(電工ドラム)は細くて長いコードを使用すると、電圧降下による過電流が流れ、以下のような症状を起こす原因となります。</p> <p>■延長コード内でのショート ■建屋や本機のブレーカーが落ちる</p> <p>■積載能力を発揮しない ■ヒューズ切れまたは基盤損傷</p> <p>電圧降下を抑える為にもコードの使用は、長さ20m太さ3.5SQ程度の物をご使用する事をお勧めします。</p> <p>また、電工ドラム使用の場合はコードを出しきってください。</p>

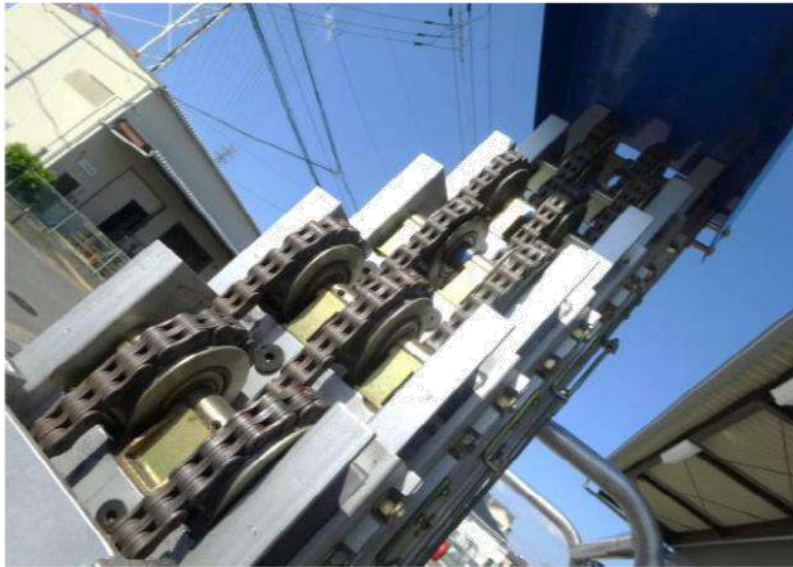
NO.04

昇降系統点検

チェーン・滑車

サビあり・摩耗あり

区分	No.	点検箇所	検査内容	結果	補修内容
電 装 関 係	1	電源コード・プラグ・キャブタイヤ	アース機能・損傷・断線	レ	
	2	遮断機	接続部確認・損傷	レ	
	3	コンタクトリレー	磨耗・焼け・接触子研磨	-	
	4	配線	接続部緩み・損傷	A	コネクタの緩みが多数ありました。 増し締め済です。
	5	基板	機能・損傷・取付	レ	
	6	ケーブル	損傷・取付部増締・正常収納の可否	A	接続端子の抜けがありました。 差し直しにより動作復旧しました。
	7	バッテリー	液量・損傷・腐食・比重・端子緩み・出力チェック	-	
	8	充電装置	機能・異音・異常発熱・出力チェック	-	
	9	操作スイッチ	作動・取付部確認	レ	
移 動 用 キ ャ ス タ ー	10	キャスター	変形・磨耗・注油・台座・取付部増締・ベアリング	レ	走行面へキズが多数あります。 経過観察して下さい。
	11	ホイール	変形・磨耗・注油・止めピン確認	レ	
	12	ホイールシャフト	シャフト受け部確認・シャフト磨耗・シャフト径測定	レ	
	13	チルトキャスター	変形・磨耗・注油・台座・取付部増締・ベアリング	-	
昇 降 装 置	14	スライドマスト	異音・振動・損傷・ベアリング汚れ	NG	昇降時の異音があります。
	15	チェーン・滑車	注油・異音・磨耗・伸び	NG	サビ及び磨耗があります。
	16	ワイヤー	取付状態・収納時張り具合	レ	
	17	作業床・手摺り	亀裂・変形・取付部増締	レ

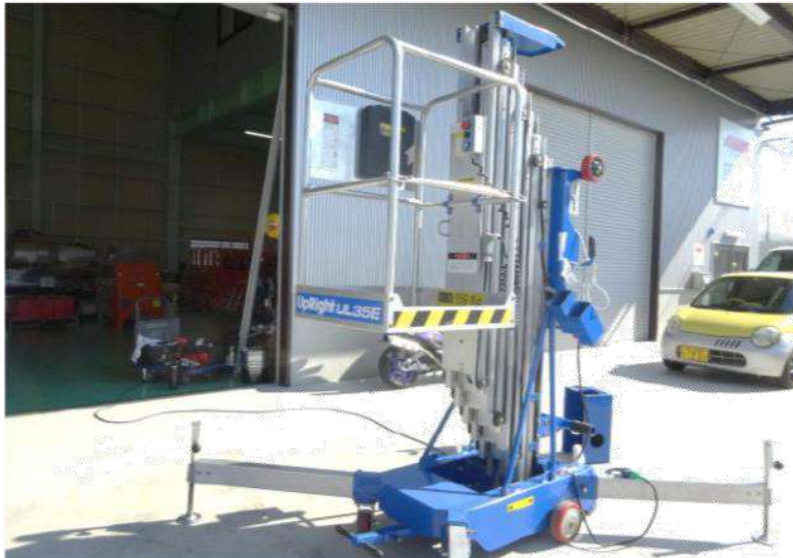
NO.05

昇降確認点検

自然降下の有無

油漏れの有無

昇降時異音の有無

・動作時異音が確認されます。
