Snorkel高所作業車

TM12

月例検査要領書

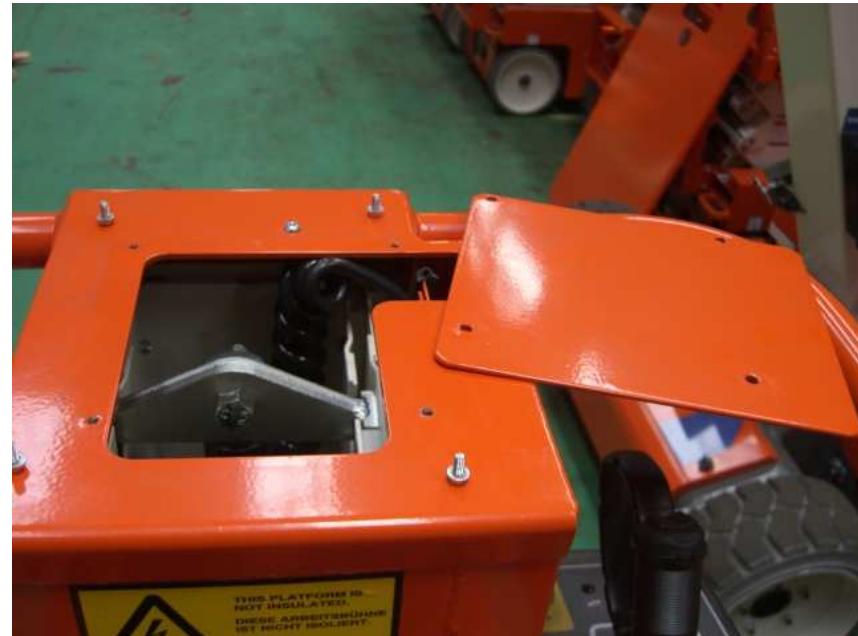
## 準備② 検査準備(マスト天板)

六角ボルト×4か所を取り外し、マスト天板を外します。

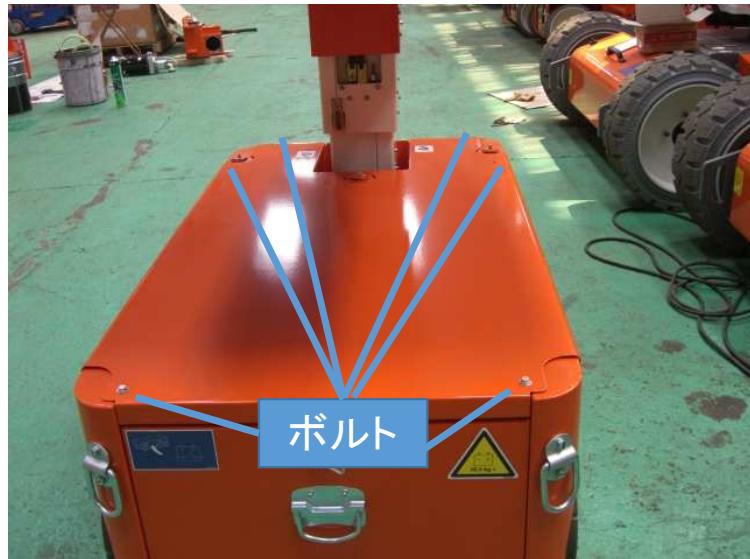
## 準備③ 検査準備(シャーシ天板)

六角ボルト×6か所を取り外し、シャーシ天板を後方に引いて外します※  
※引き抜く際、Aがパネルに干渉します。少し浮かせるようにしてください。

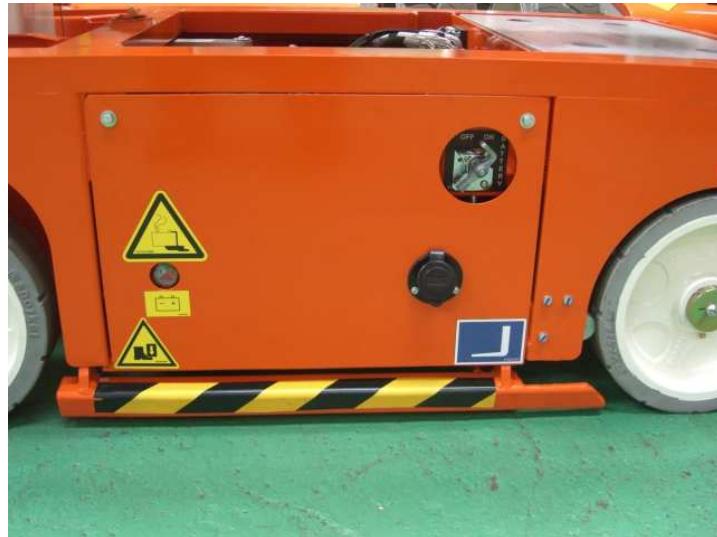
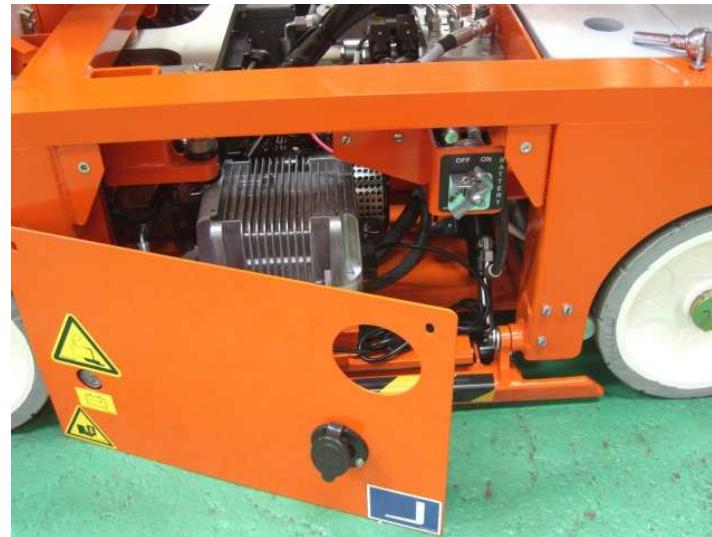
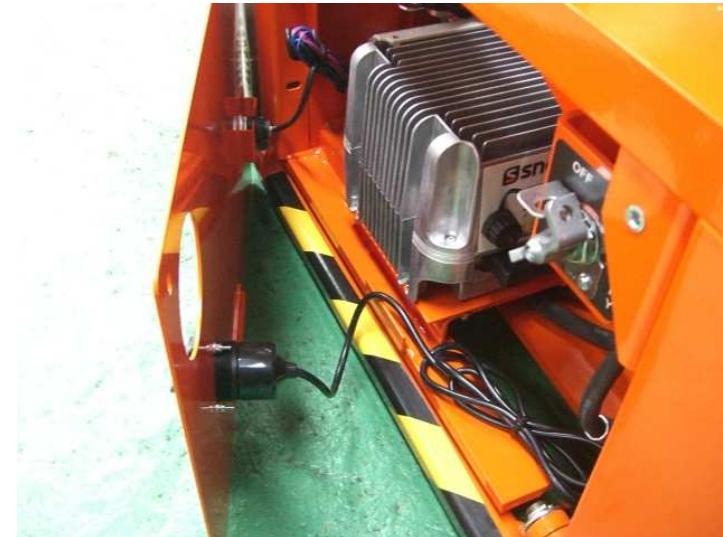
## 準備④ 検査準備(メンテナンスパネル)

六角ボルト2か所を外し、パネルを取り外します。

※充電器にアクセスする必要があるときのみ取り外します。

**!** 充電口の裏側がバッテリーと配線でつながっています。

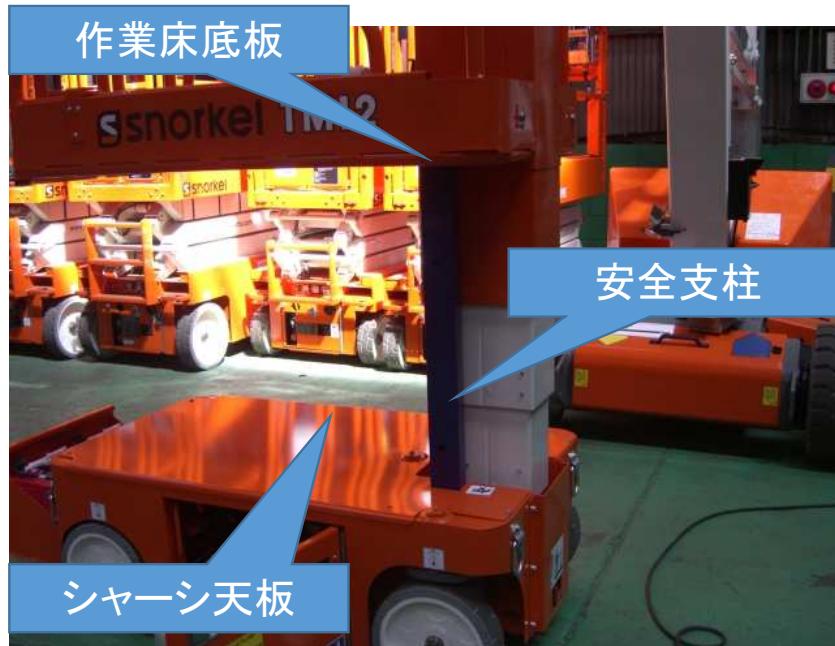
## 準備⑤ 注意

シャーシ天板の取り外しや、作業床直下からシャーシ内部へアクセスする場合は、必ず安全支柱を使用する

安全支柱は作業床底板とシャーシ天板に噛ます

安全支柱は「強度のある角材」等を用意し使用する事。

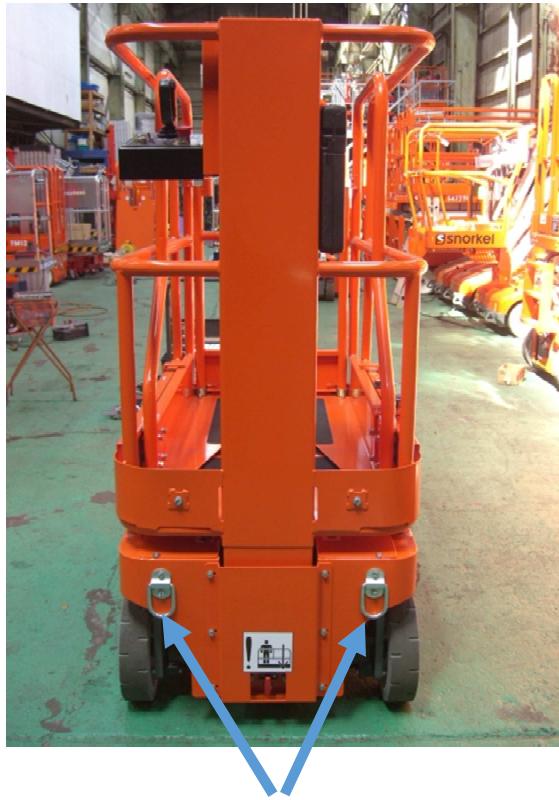
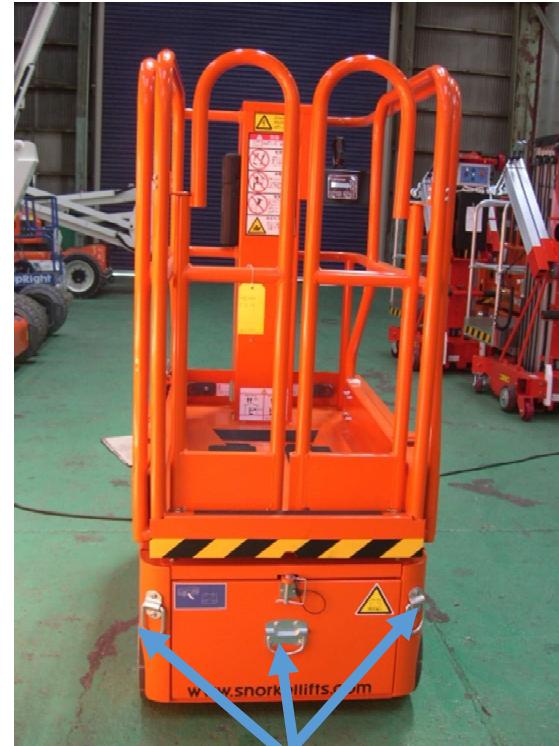
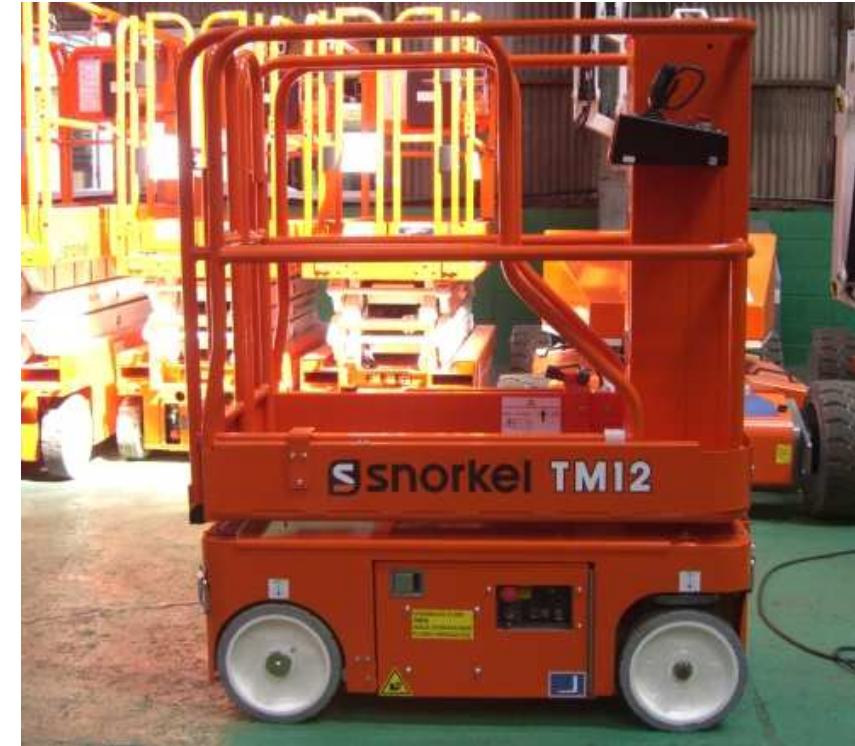
# ①車体・車軸

車体や前後のフック、溶接個所に亀裂や割れが無いか確認

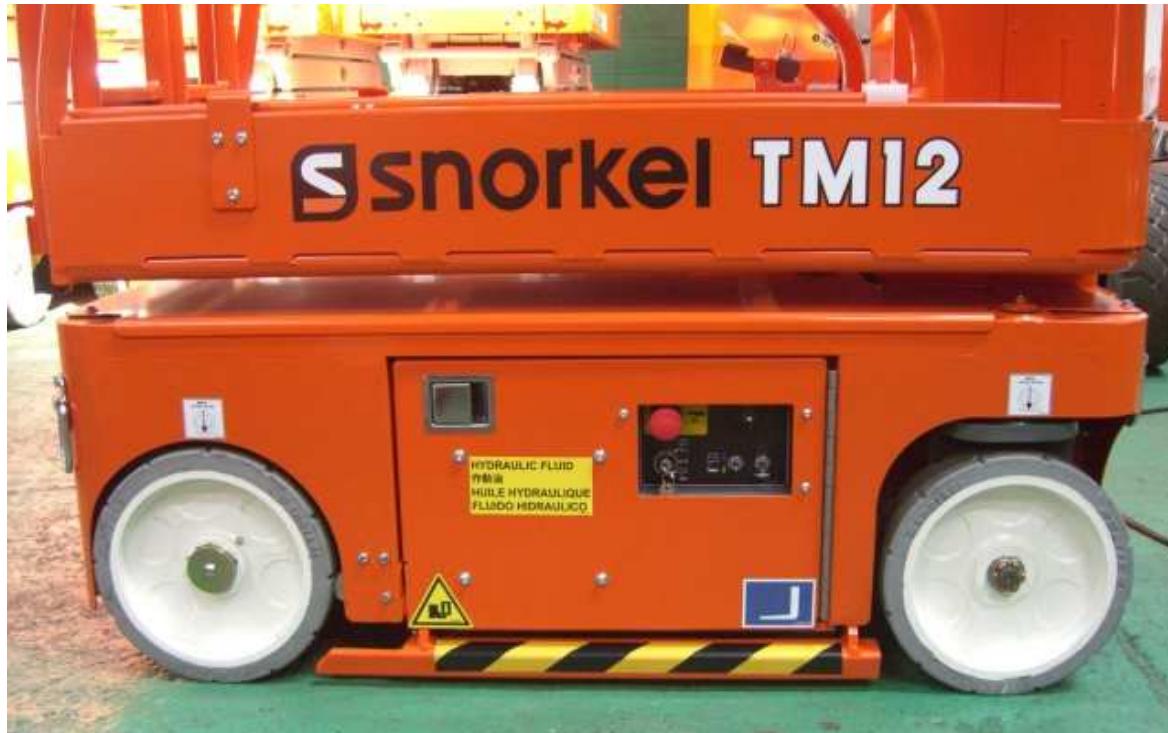
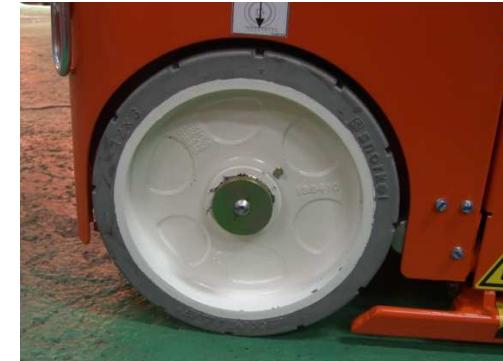
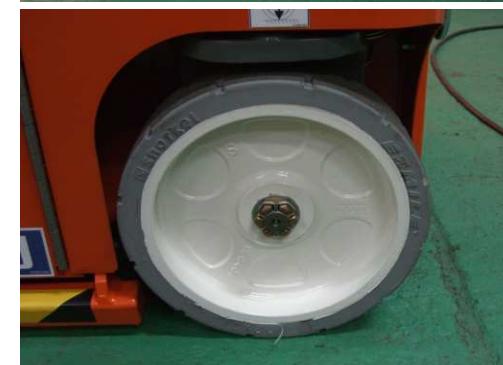
## ②タイヤ

前後のタイヤに亀裂や摩耗、取付ボルトに緩み等がないか確認

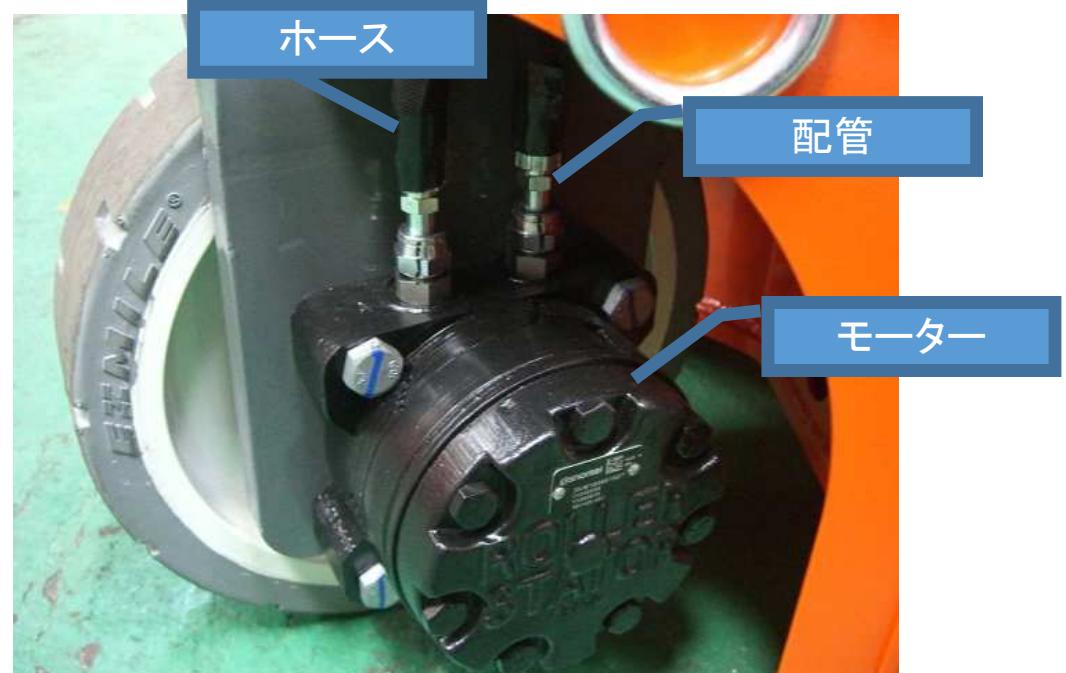
### ③油圧モーター

前輪内側にあります

ホースの取付配管やモーター本体から漏れ等がないか

油の漏れやボルト緩み、汚れや錆がないか

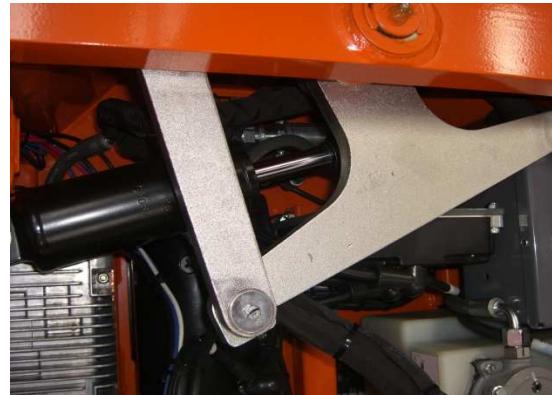
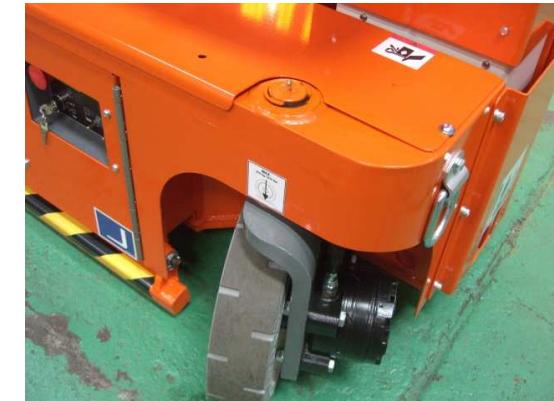
## ④走行装置

動作に問題が無いか、スムーズに動作するか確認

リンク曲がりや破損、ピン摩耗等がないか

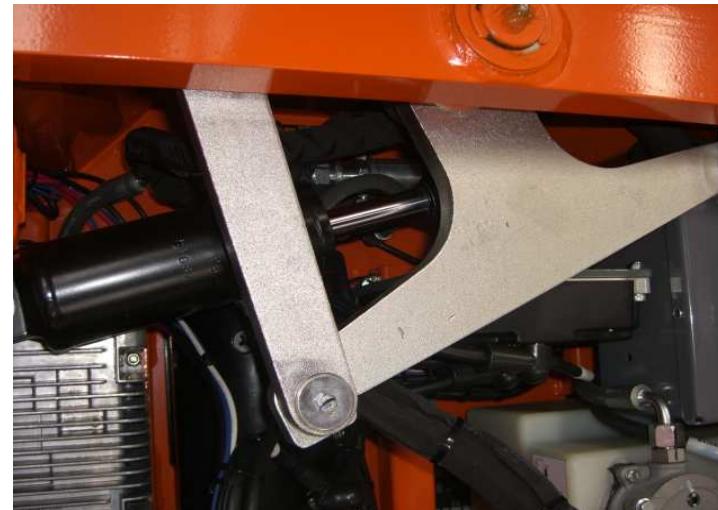
## ⑤かじ取り装置

!  
シリンダ/ホースからの油漏れはないか  
リンクピンにガタ等はないか

シリンダの油漏れ、ピン摩耗、給油

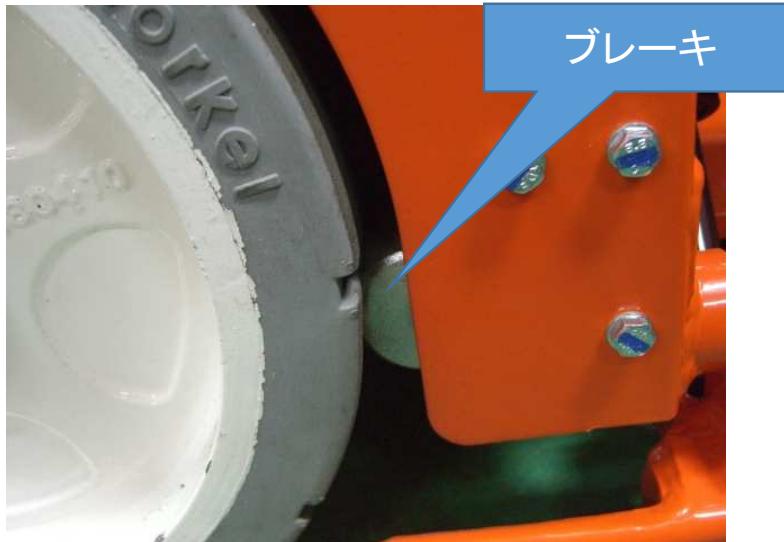
## ⑥ブレーキ

- ・ブレーキ操作(ジョイスティックニュートラル)を行うと、シリンダに油圧がかかり、スプリングが縮みブレーキが解除されます。
- ・走行操作を行うと、スプリングが伸びブレーキがかかります。

正常に動作するか確認

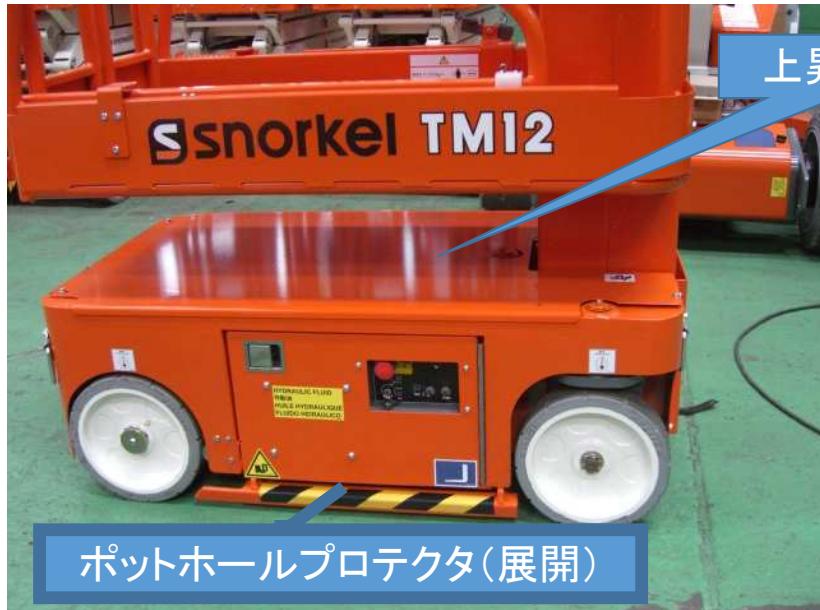
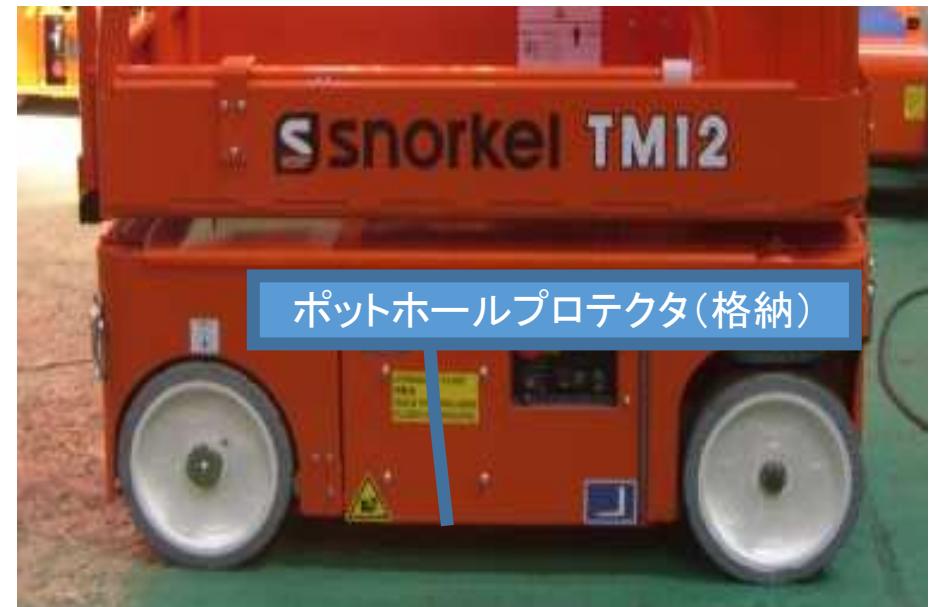
## ⑦ポットホールプロテクタ

- ・上昇操作を行い正常にポットホールプロテクタが展開されるか。
- ・リフトを完全に降下させたのち、走行操作を行う事でポットホールプロテクタが格納されるか。

！ 降下しただけでは格納されません！ 走行操作を行う事

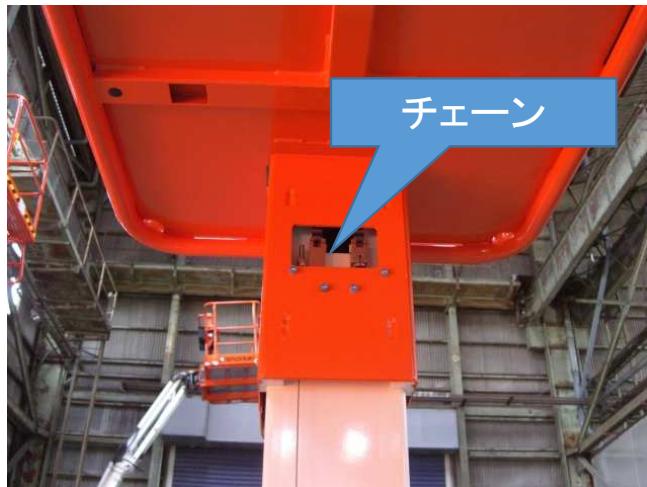
## ⑧マスト

- ・マスト本体: 変形、溶接破損、ボルトナットの緩みはないか。
- ・チェーン、ワイヤーに弛みや破損、異常はないか
- ・各マストのマストベアリングに破損、異常摩耗はないか

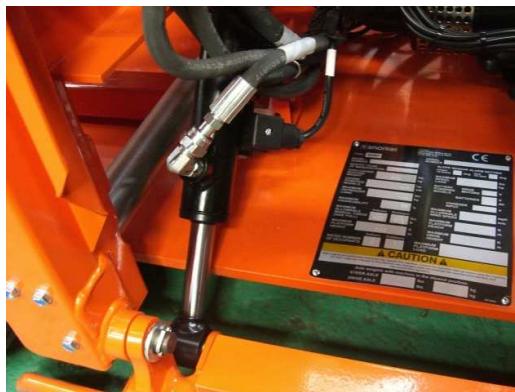
ポットホール左

- ・シリンダの取り付け状態の確認
- ・シリンダからの油漏れはないか
- ・取り付けに異常はないか

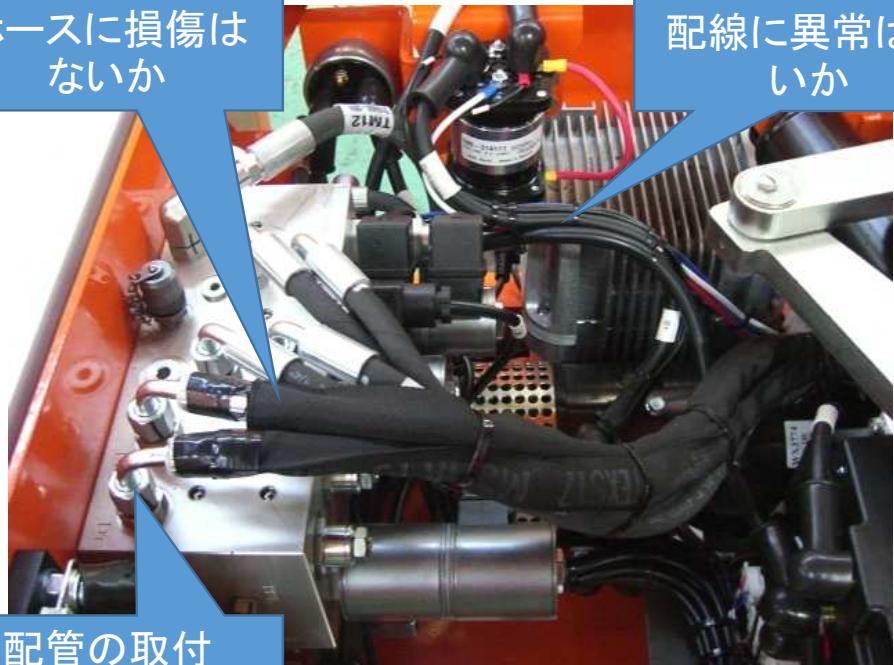
## ⑩配線、配管

ホースに損傷は  
ないか

配管の取付

配線に異常はな  
いか

- ・配線、配管、ホースに油漏  
れ、損傷等異常はないか

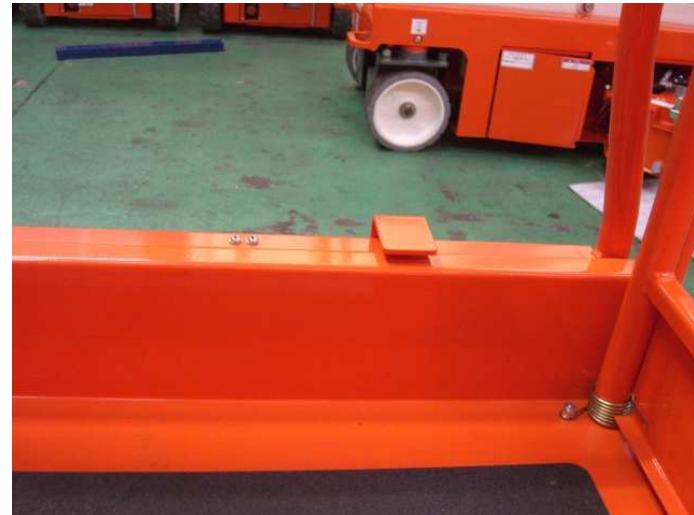
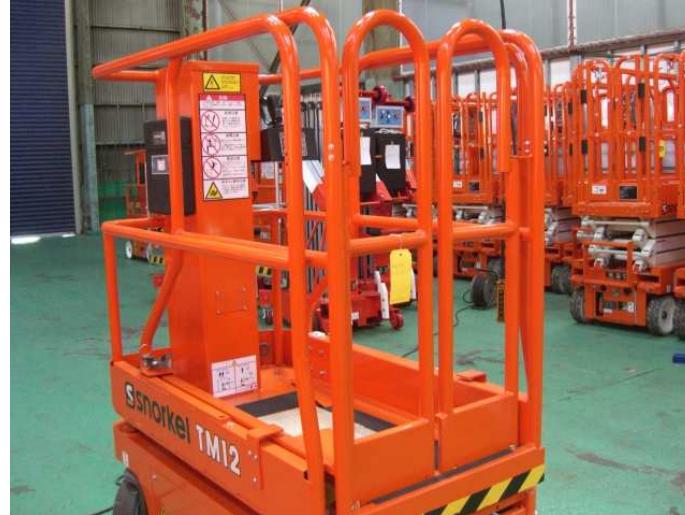
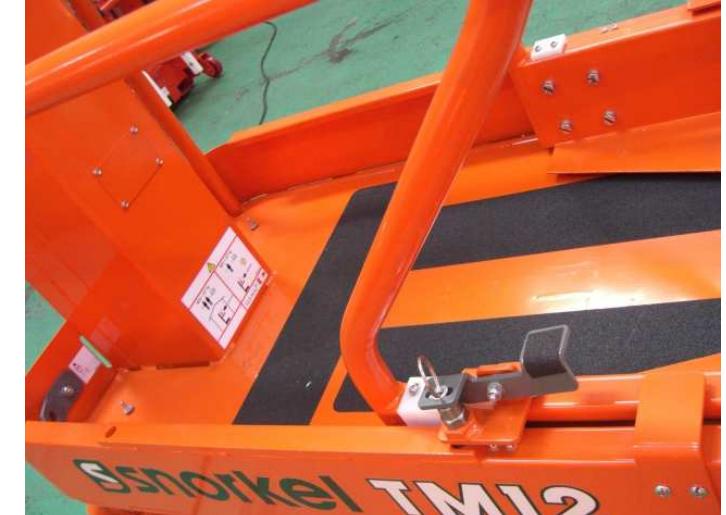
## ⑪フレーム

・作業床フレームに変形、溶接破損はないか。

昇降装置は適切に取り付けられているか。ガタ等ないか

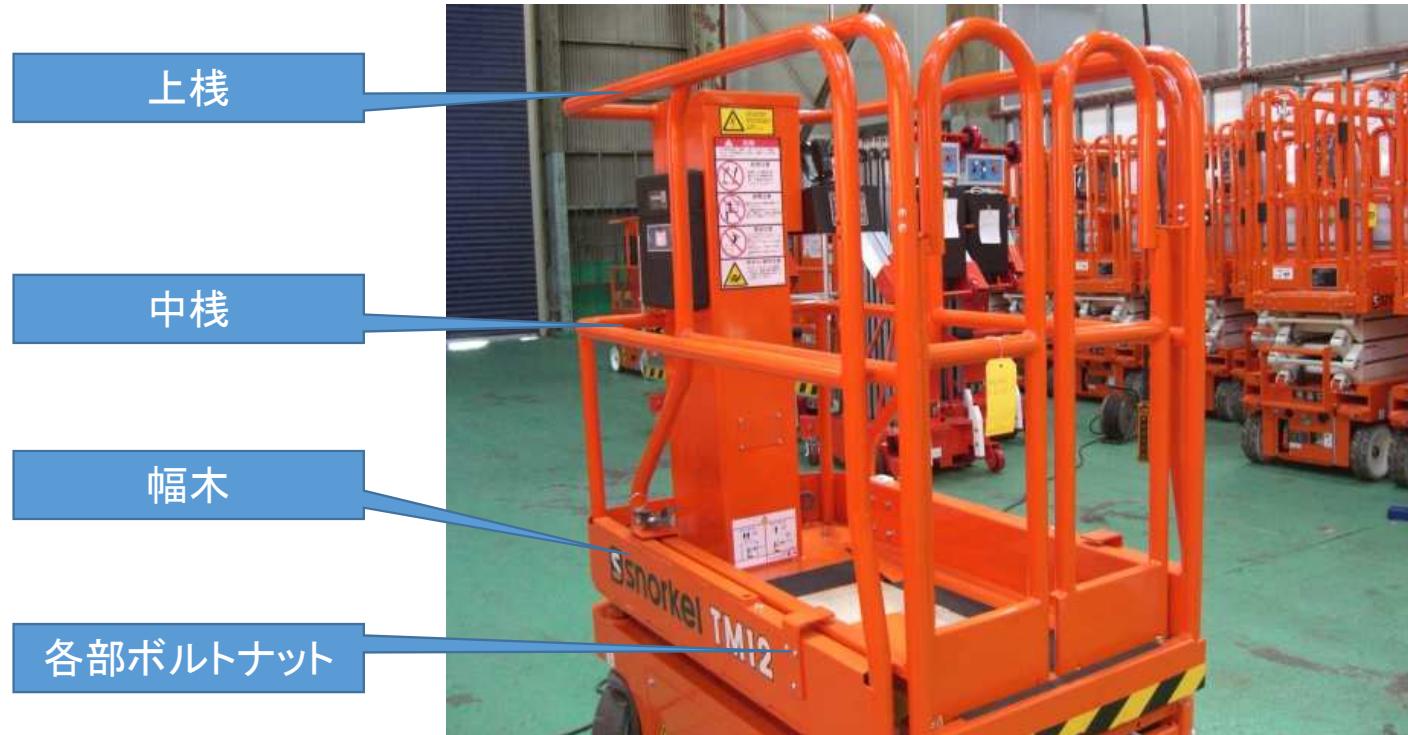
## ⑫手摺り

- ・手摺に変形、破損はないか
- ・ボルトナット緩みはないか
- ・上桿・中桿および幅木の破損変形はないか

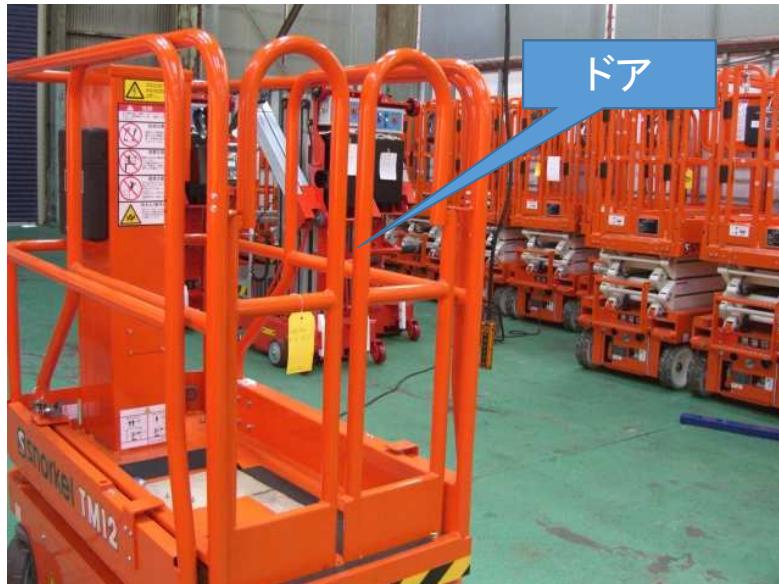
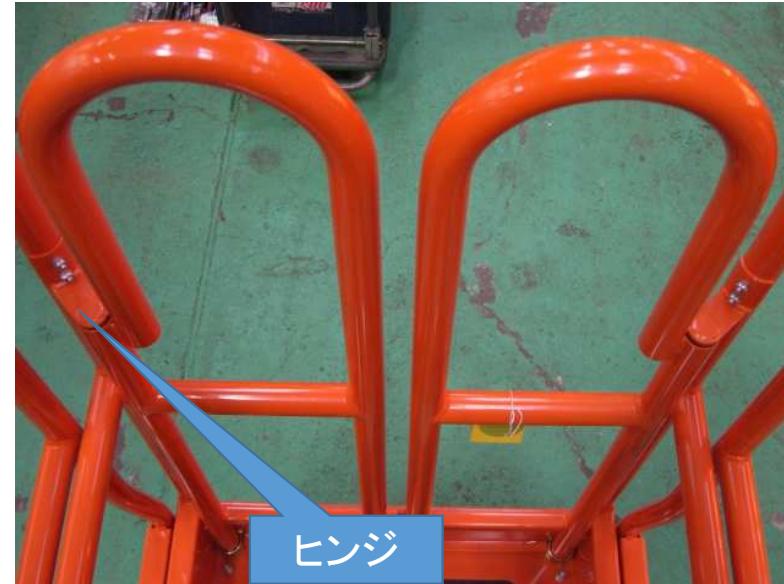
## ⑬出入口

- ・ドアに変形破損はないか
- ・ヒンジに変形破損はないか。確実に取り付けられているか
- ・ドアを閉めた状態で確実にロックされるか

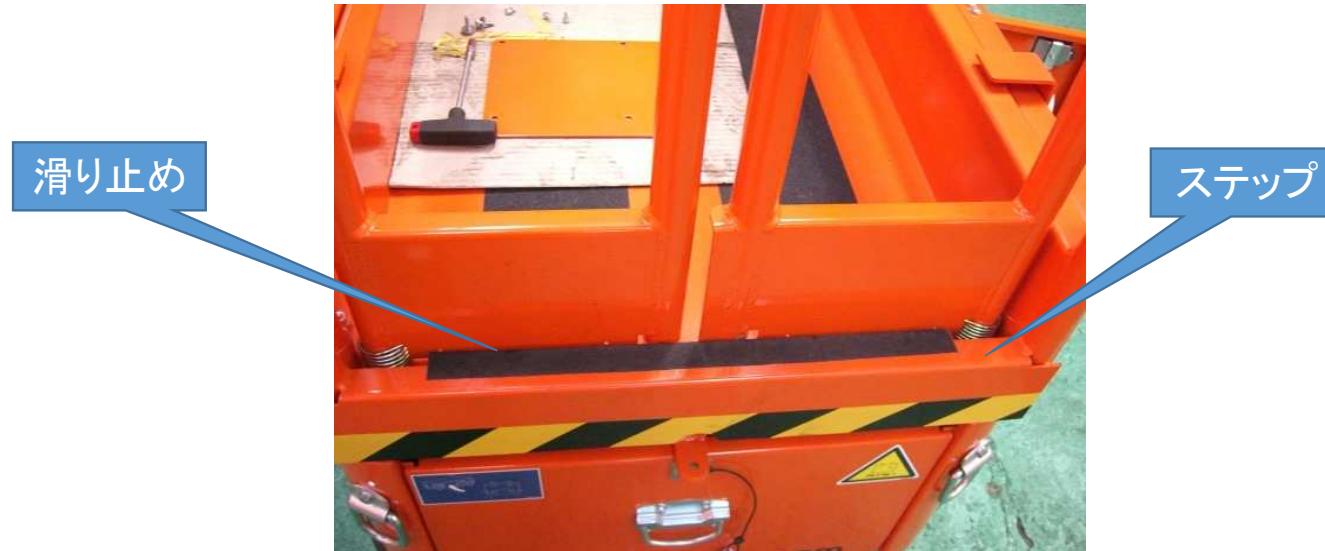
## ⑯ステップ・昇降設備

変形や損傷、滑り止めの破損はないか

本機にはラダー等の昇降設備はありません。

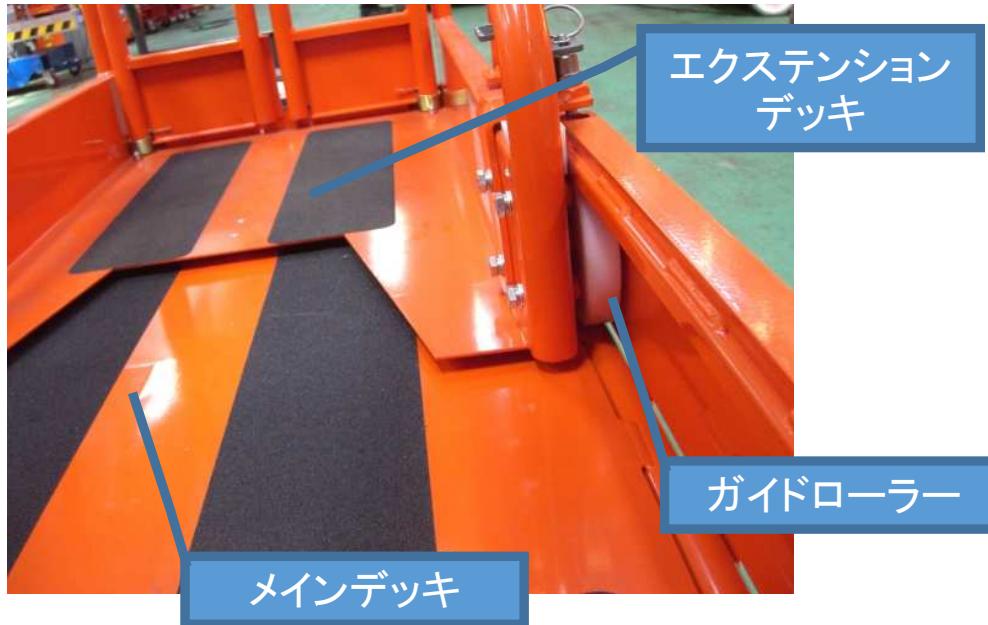
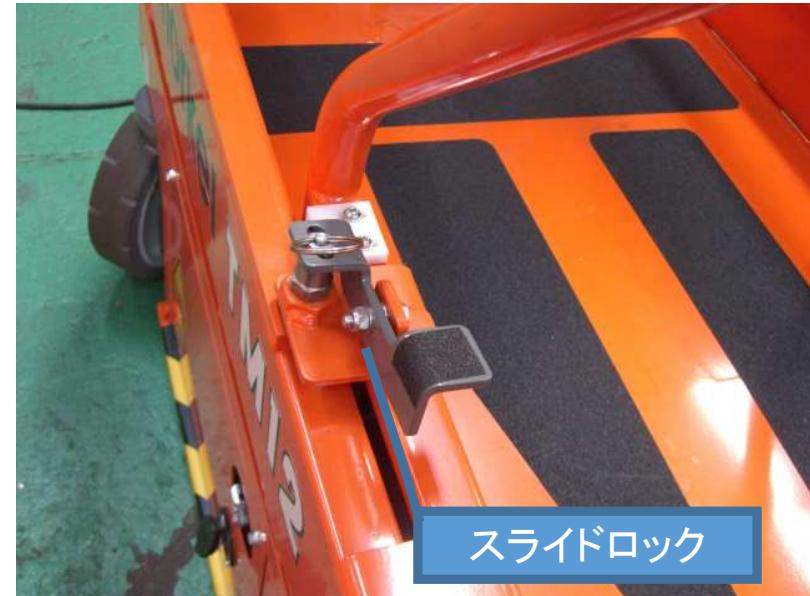
## ⑯メインデッキ ⑰エクステンションデッキ

- ・メインデッキ/エクステンションデッキの作業床に腐食、錆、破損はないか
- ・エクステンションデッキのスライドロックの動作に異常や損傷はないか

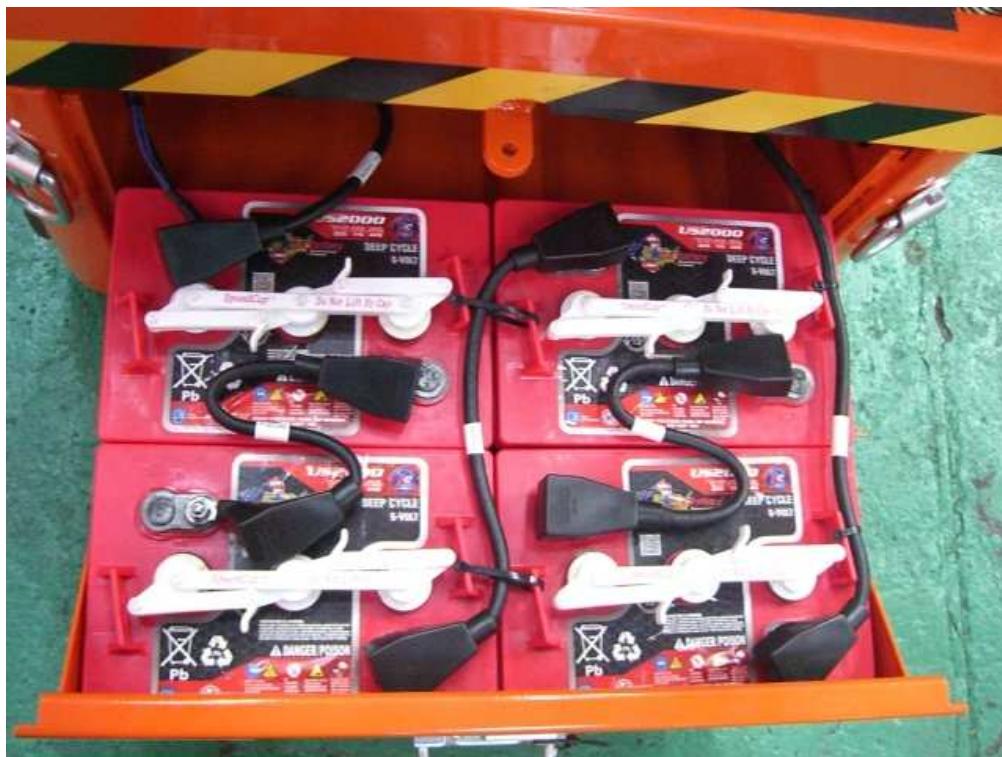
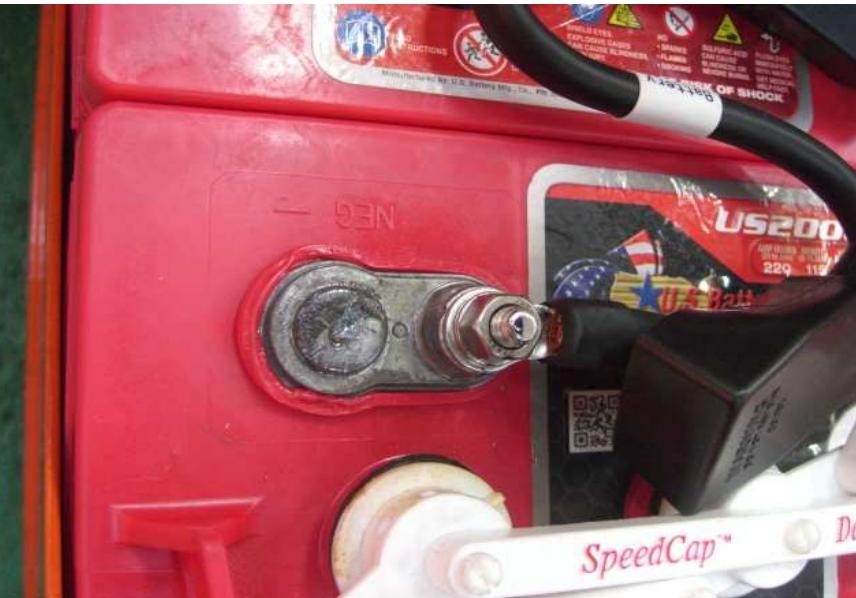
## ⑯バッテリ1

・端子緩み、腐食、変形はないか

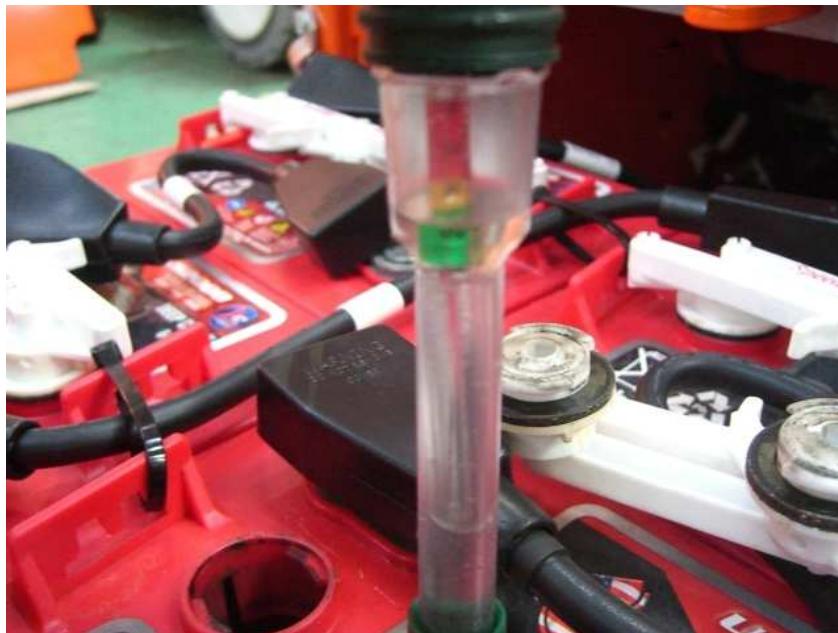
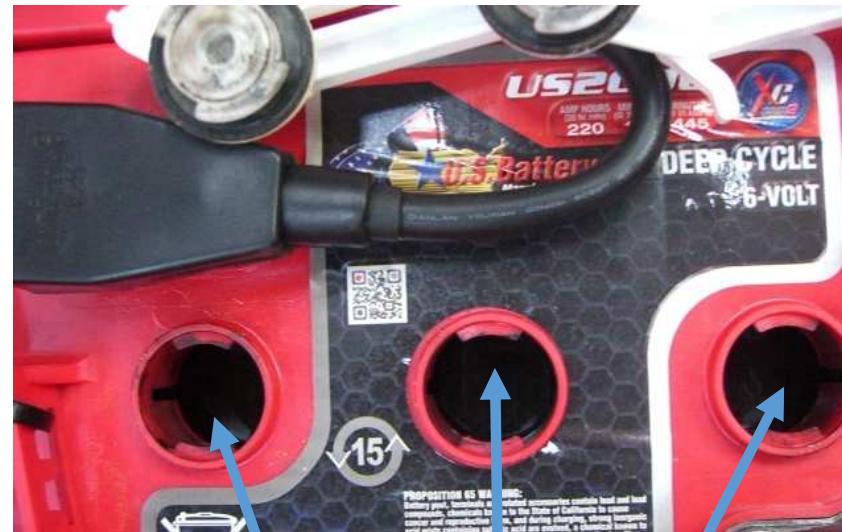
## ⑯バッテリ2

・バッテリー比重は適切か

・バッテリー液量は適切か

液量は各セルとも電極板から3cm程度上まで。  
入れすぎると溢れる恐れあり。

⚠ 比重は満充電で1.27～1.28を目安とする

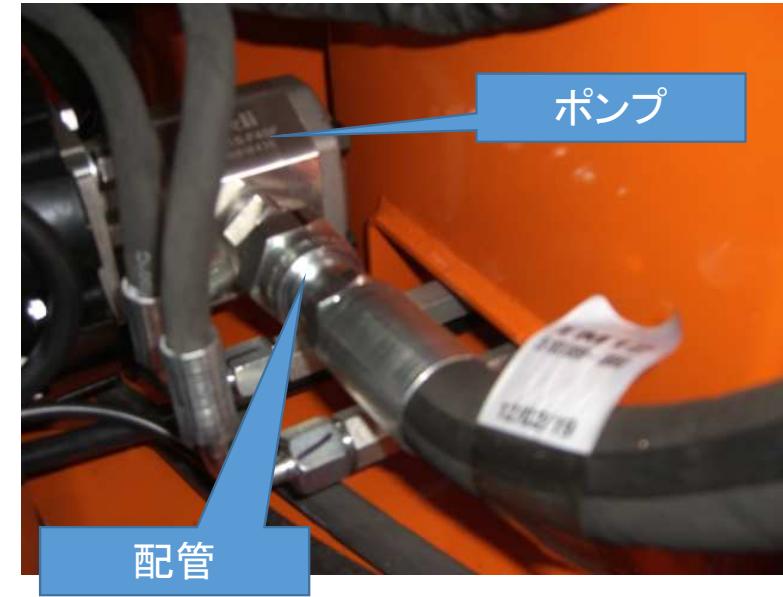
## ⑯直流モーター ⑰油圧ポンプ

- ・ポンプの配管緩み、油漏れはないか
- ・モーターとポンプのつなぎ目、ポンプとタンクのつなぎ目から漏れはないか
- ・モーターの汚れ、ブラシ摩耗、端子緩みはないか

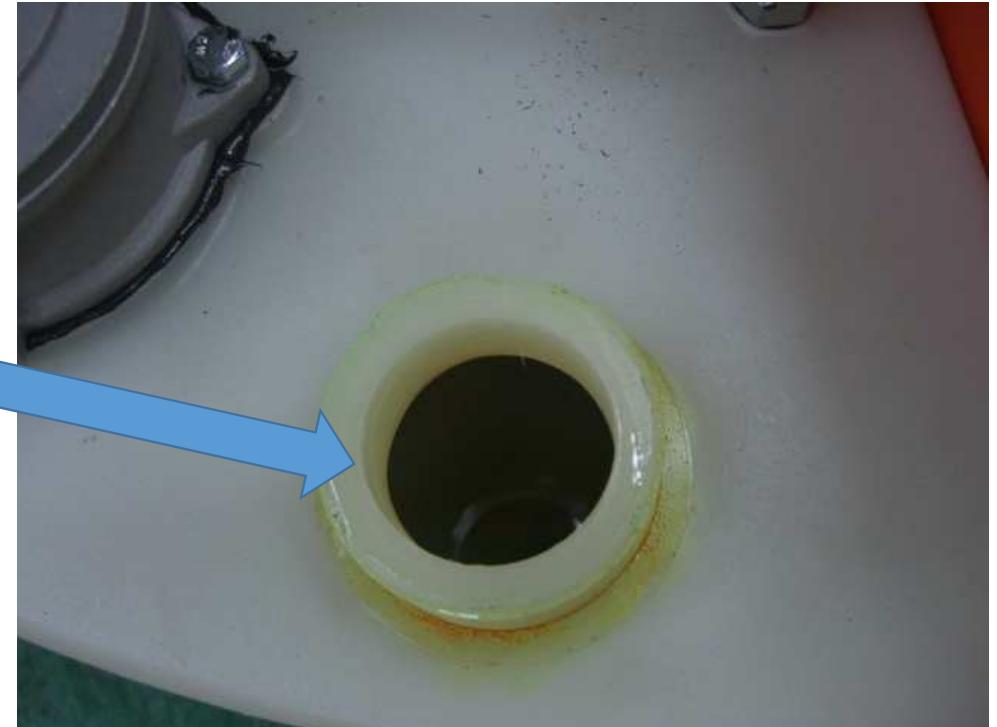
## ②〇作動油

- ・作動油の量は適切か(足す場合はVG32を使用)
- ・汚れ、漏れはないか
- ・フィルタ汚れはないか(年に一度交換推奨)

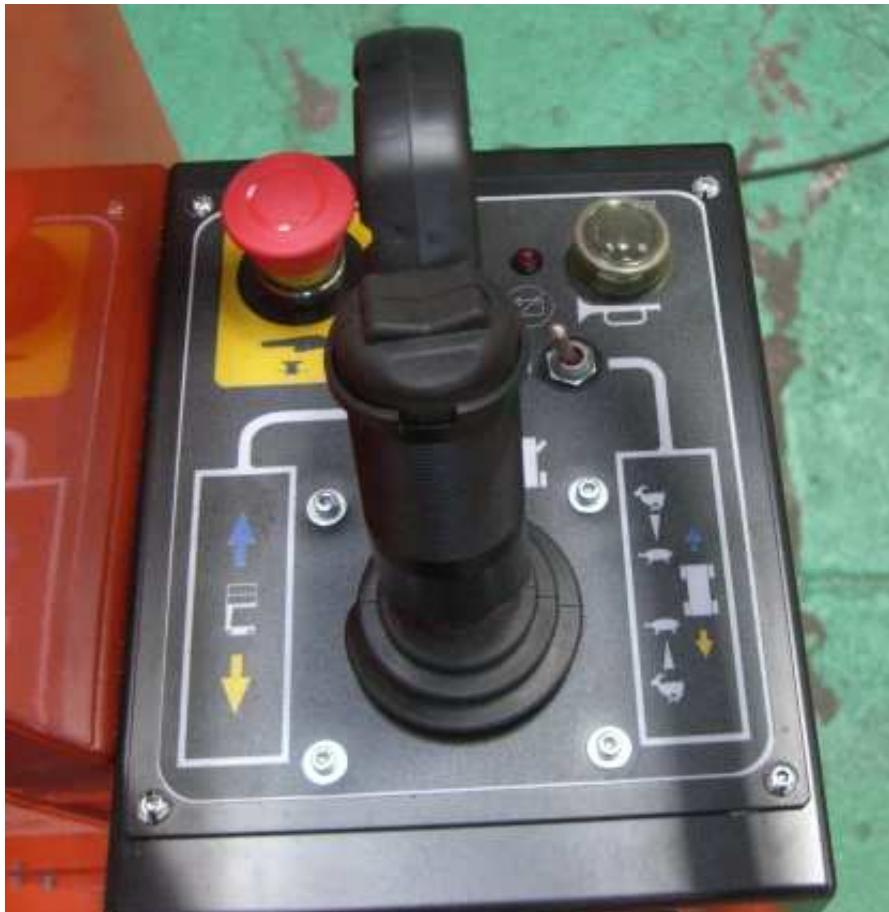
## ②②作業床操作盤

- ・パネル/機器の汚れ、破損の確認
- ・スイッチ類は正常に動作するか。
- ・ジョイスティックに破損は無く正常に動作するか。

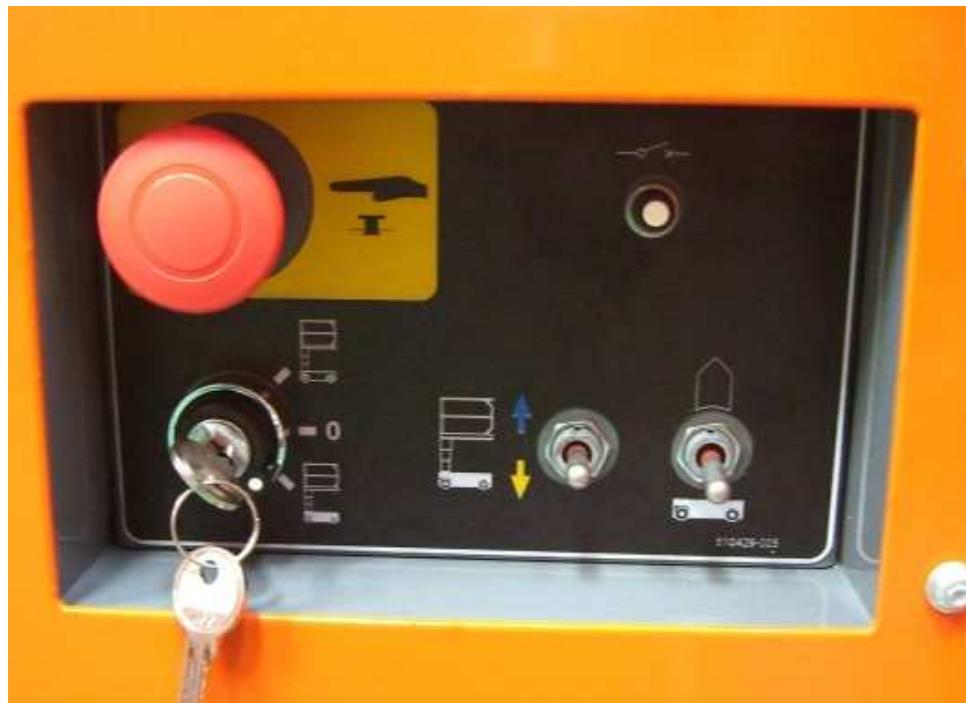
## ②③車体側操作盤

- ・パネル/機器の汚れ、破損の確認
- ・スイッチ類は正常に動作するか。
- ・キーの破損はないか

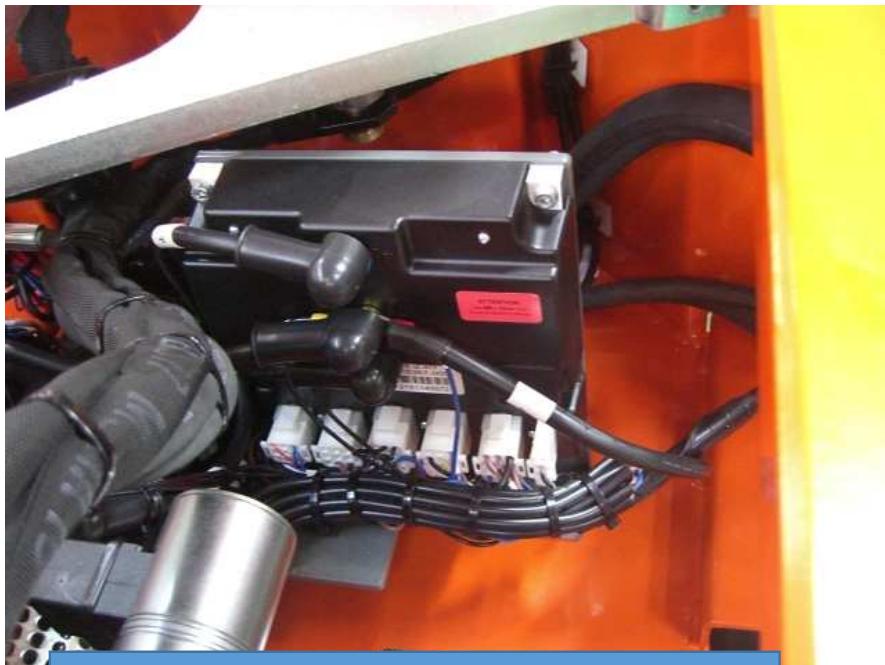
## ②8 各種センサ1

- ・各端子に異常はないか  
配線の緩み/抜けがないか
- ・「熱い」と感じる程度の発熱はないか

EzCallシステムで傾斜を含む機械の動作を  
制御しています。  
作業中に短絡等により破損しないよう注意

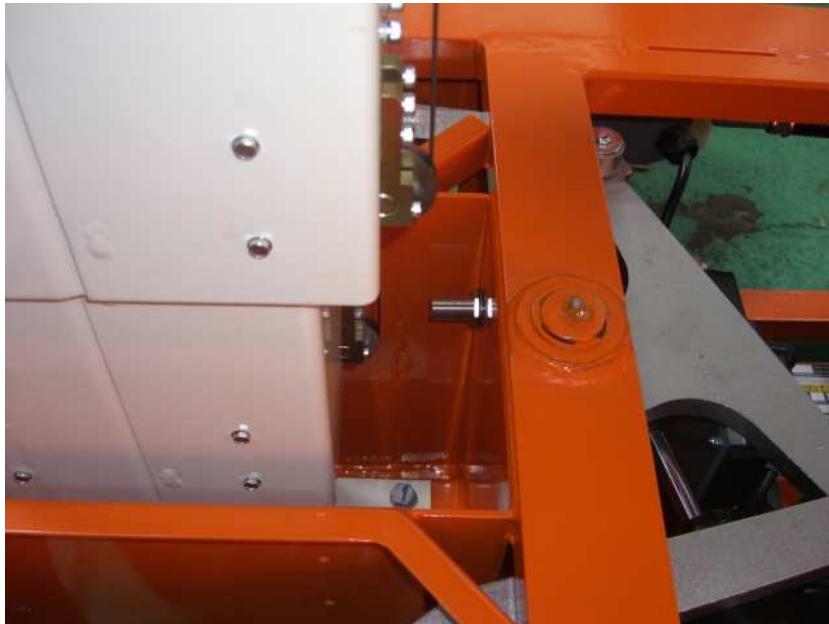
## ②8 各種センサ2

近接センサ

- ①上昇操作を行う
- ②上昇したまま走行に切り替え、走行を行う
- ③格納状態と比べ走行速度が出ない(遅くなる)事を確認する
- ④格納状態で走行操作を行い、速度が出る(速くなる)事を確認する

**!** 近接センサで上昇/格納状態を検出しています。マストとセンサの間に異物等が無い事を確認。

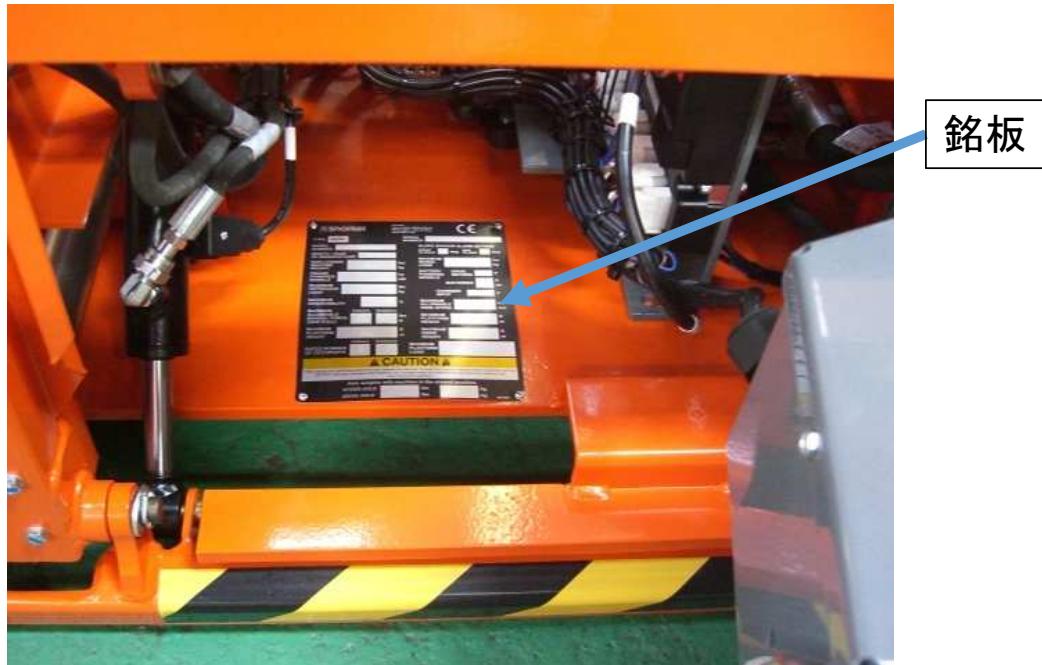
## ②9 銘板

・銘板に汚れは無いか、内容は判読できるか

**⚠ 機体側面のメンテナンスハッチを開放。シャーシ底板に取り付けられています**

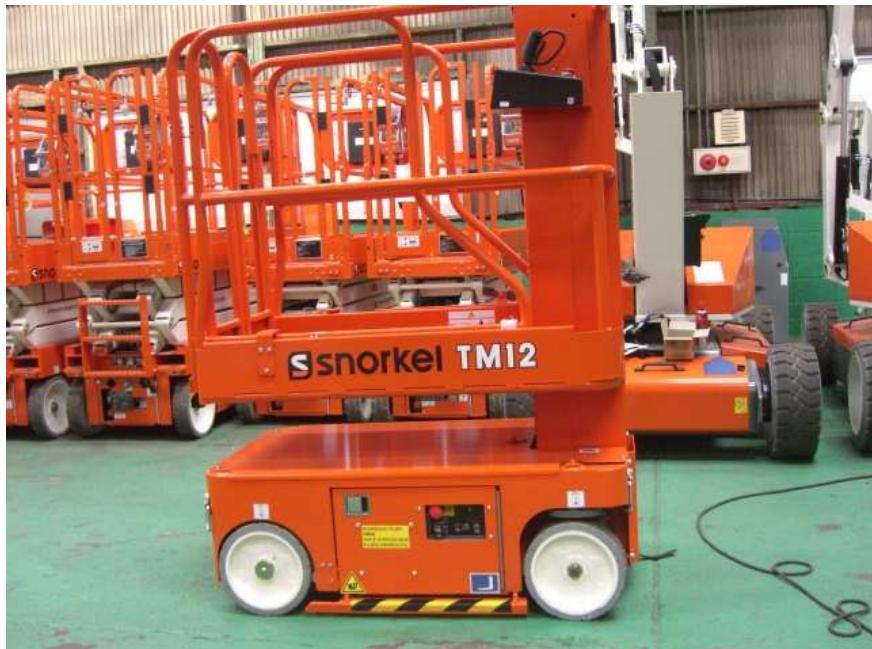
## ③〇傾斜角規制装置

- ①車体前方をジャッキ等で5cm程度浮かせる
- ②下部操作装置でリフトを上昇させる
- ③傾斜センサが働き、上昇ストップ。警報アラームが鳴動する。
- ④降下操作を行い、ジャッキを外す
