Snorkel高所作業車

TM12

月例検査要領書

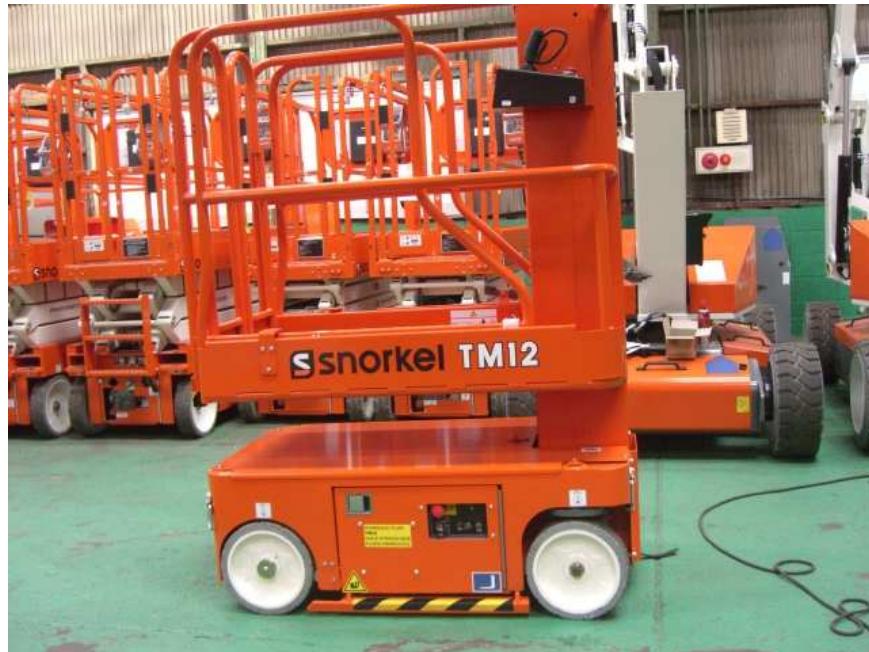
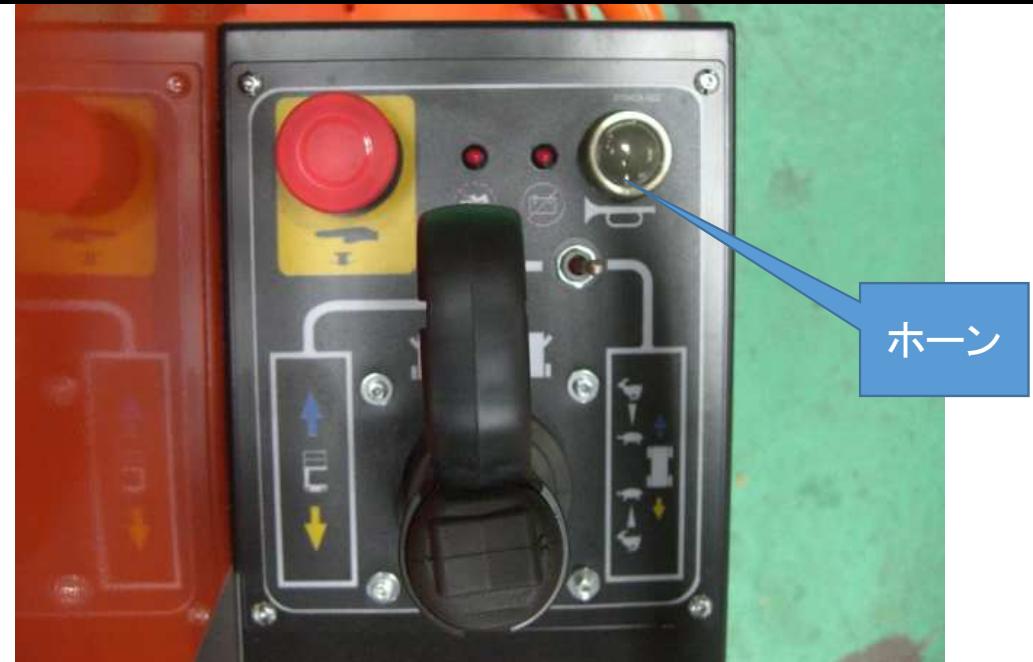
### ③走行警報装置

- ・走行時アラームが設定されている機体では、走行操作時に正しく鳴動するか。またホーンが正しく鳴動するか
- ・走行時アラームが設定されていない機体では、ホーンが正しく鳴動するか

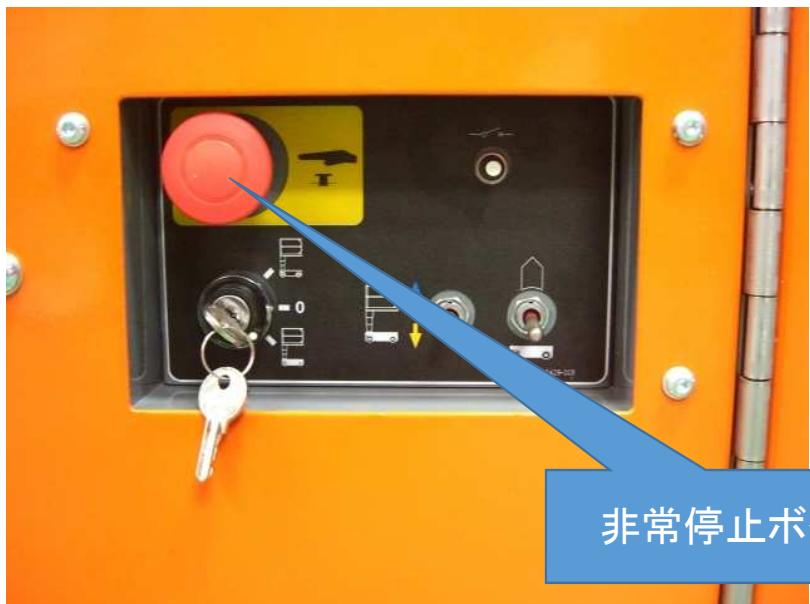
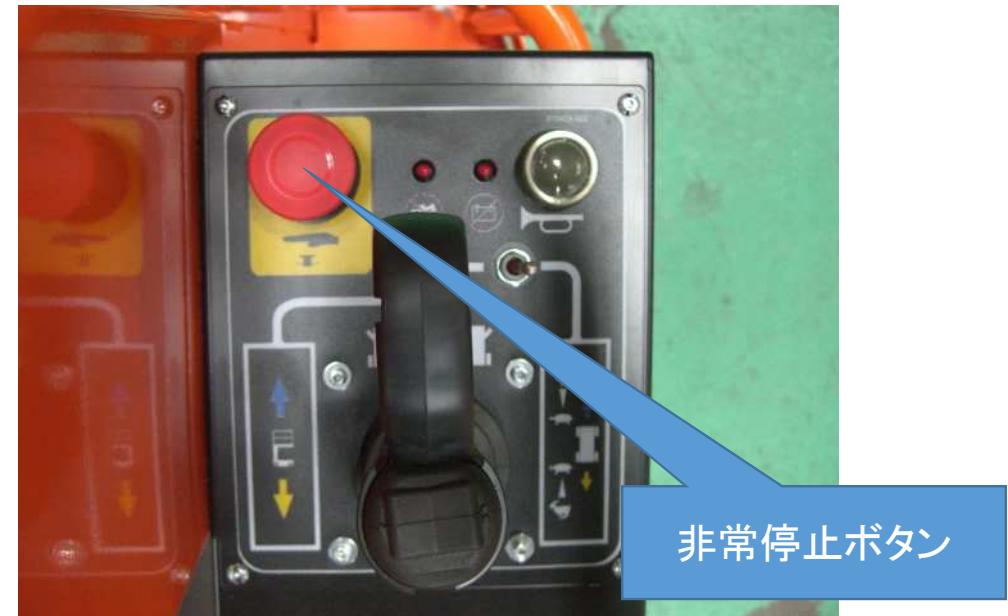
## ③4 非常停止装置

- ・ボタンを押して動作がしなくなるか
- ・ボタンを引き出して動作できる状態になるか

ボタンを押した際に、押されたまま保持されることを確認。手を放してボタンが戻ってしまう場合は交換が必要

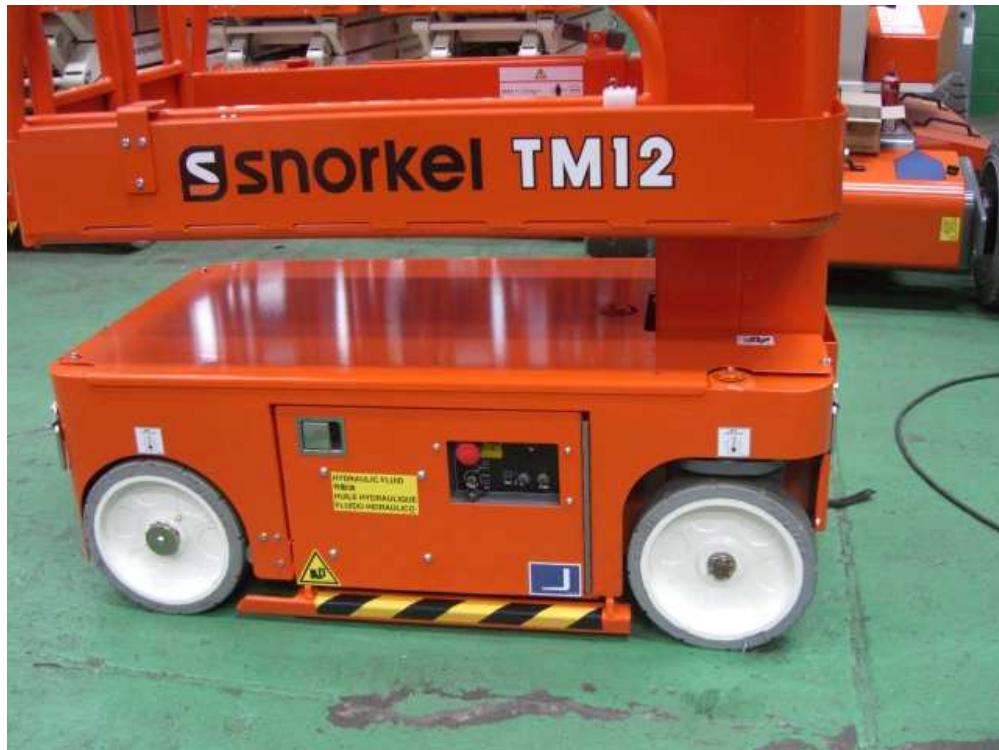
## ③⑥走行速度規制装置

- ①作業床を上昇させる
- ②リフトから走行に切り替える
- ③走行操作を行い、低速にしかならない事を確認する

格納状態と比べ走行速度は明らかに低速になります。

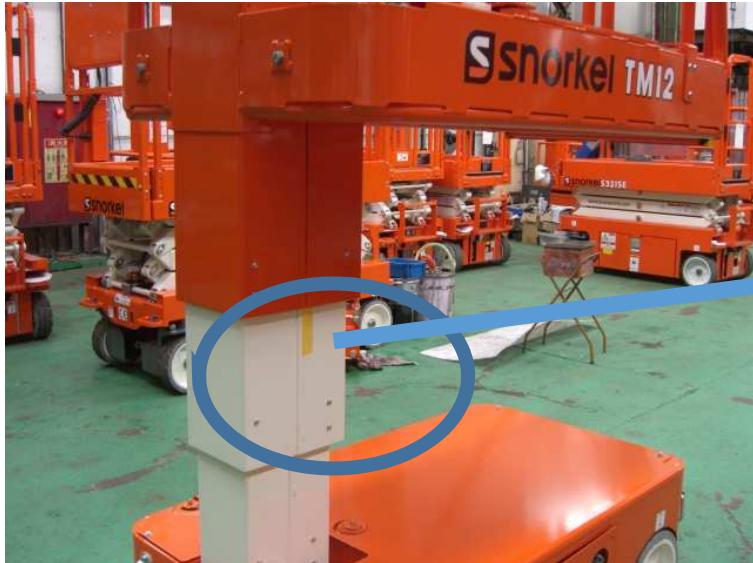
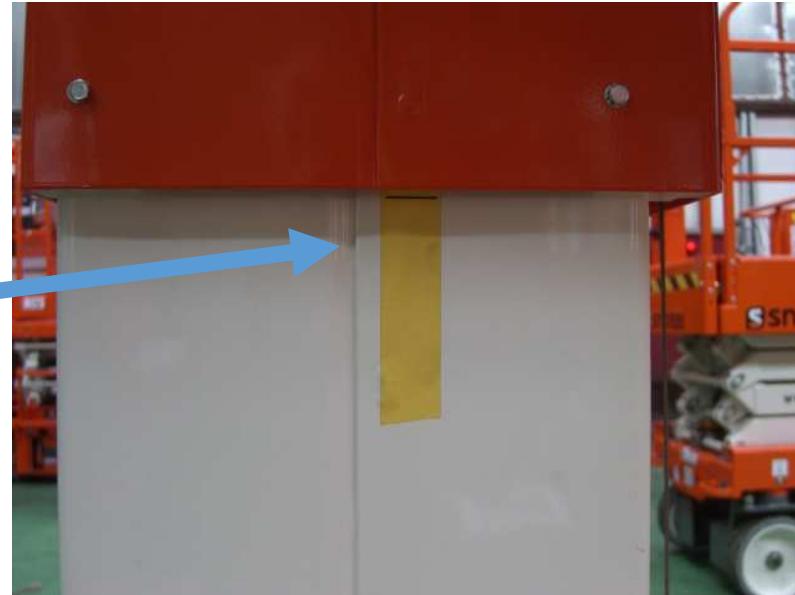
## ③7 作業床自然降下

- ① 下部操作装置でリフトを上昇させる。
- ② マストにテープ等でマーキングをし、降下した場合に確認できるようにしておく。
- ③ 1~2時間経過後、自然降下が無いか確認する。

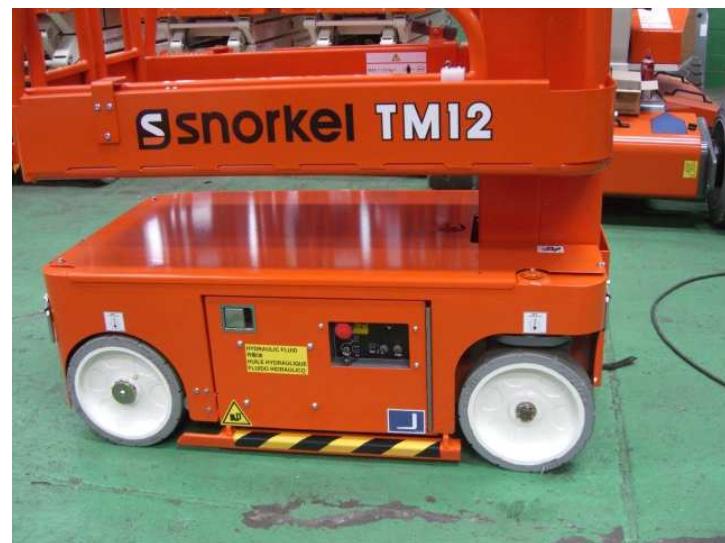
## ③8上昇 ③9降下 ④0クッション降下

- ・上昇: 上昇操作を行う。異音がないか、速度に問題はないか。
- ・降下: 降下操作を行う。異音がないか、速度に問題はないか。
- ・クッション降下: 一番下まで降り切る際に降下速度が低速となるか。
