Snorkel高所作業車

S3220E

月例検査要領書

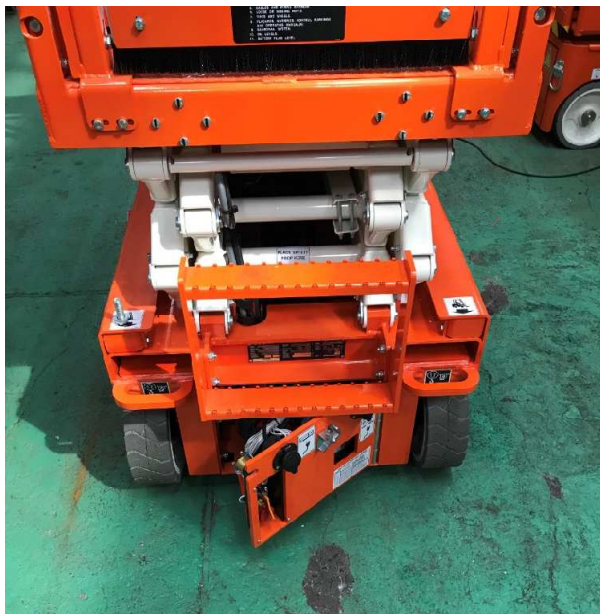
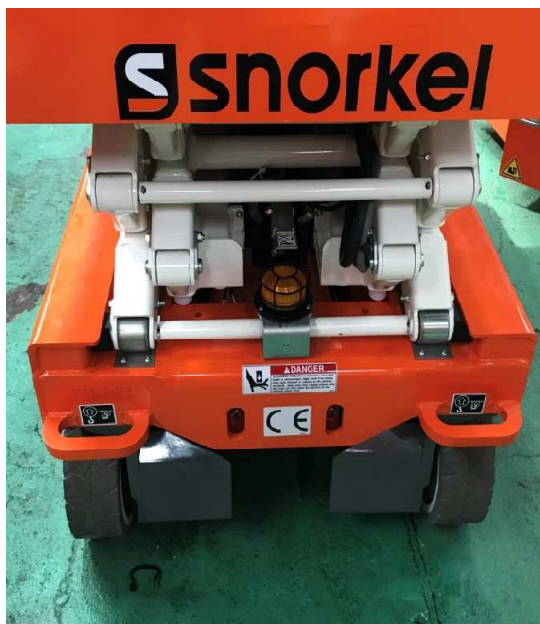
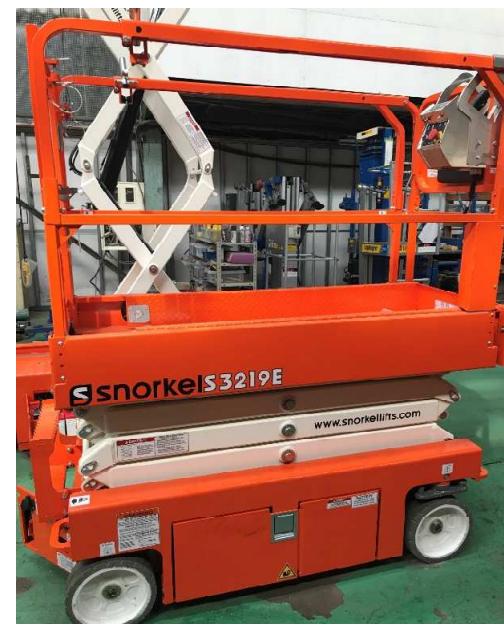
# ①車体・車軸

車体や前後のフック、溶接個所に亀裂や割れが無いか確認

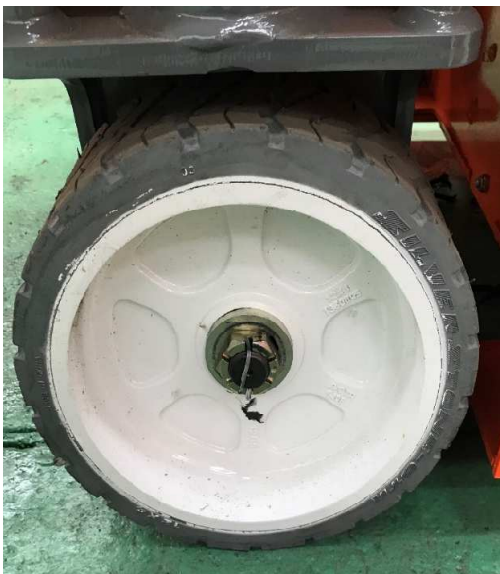
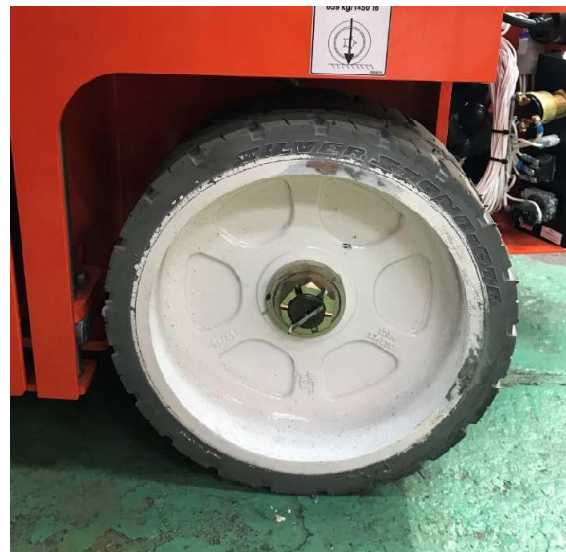
## ②タイヤ

前後のタイヤに亀裂や摩耗、取付ボルトに緩み等がないか確認

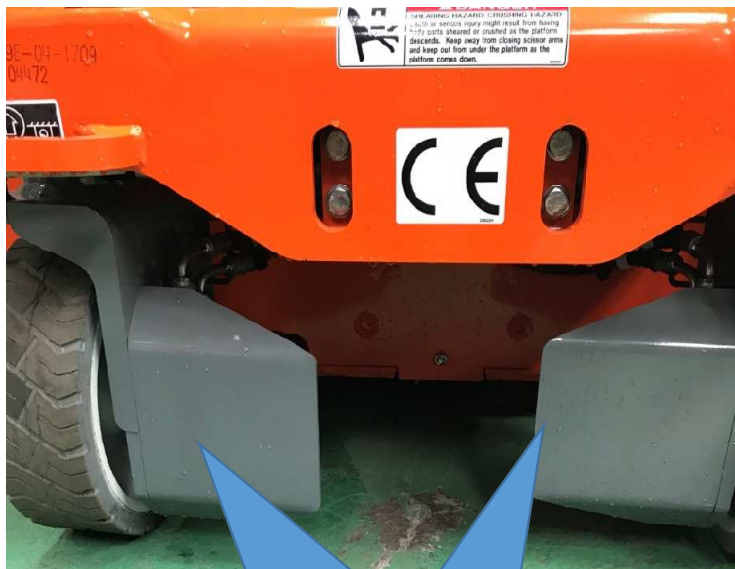
### ③油圧モーター

前輪内側、カバーの  
裏にあります

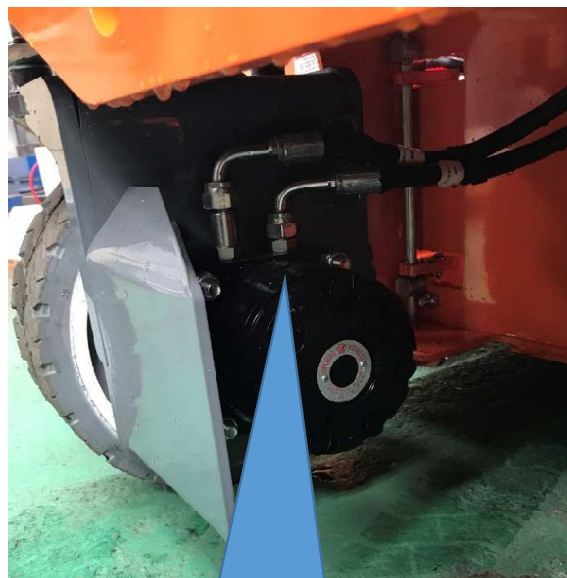
ホースの取付配管や  
モーター本体から漏れ  
等がないか

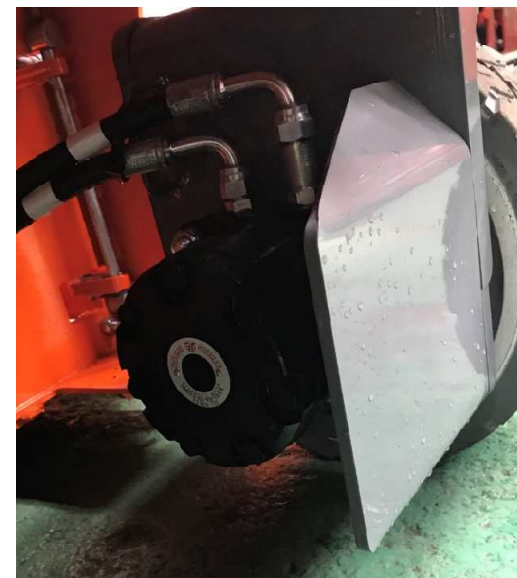
油の漏れやボルト緩み、汚れや錆がないか

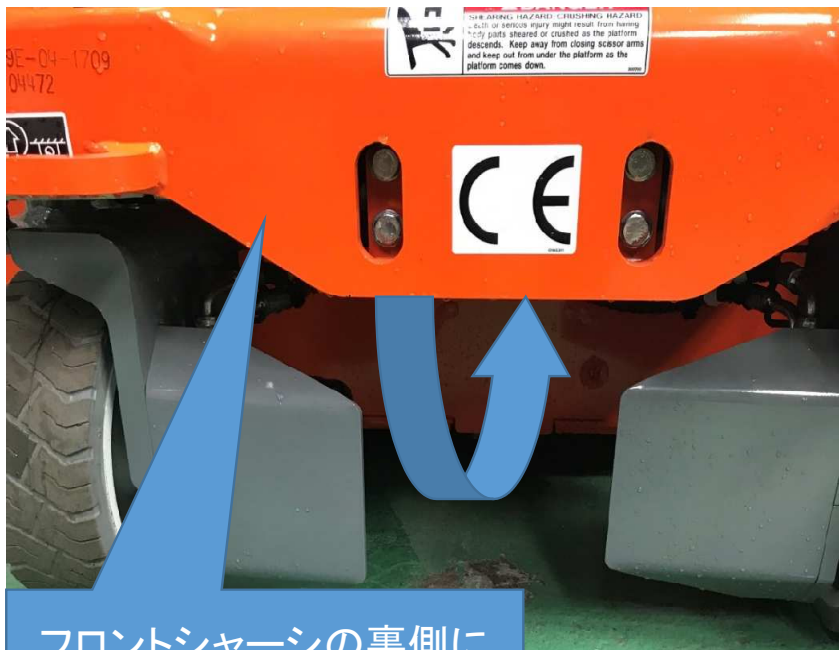
## ⑤かじ取り装置

フロントシャーシの裏側に  
シリンダがあります

シリンダから漏れが無いか

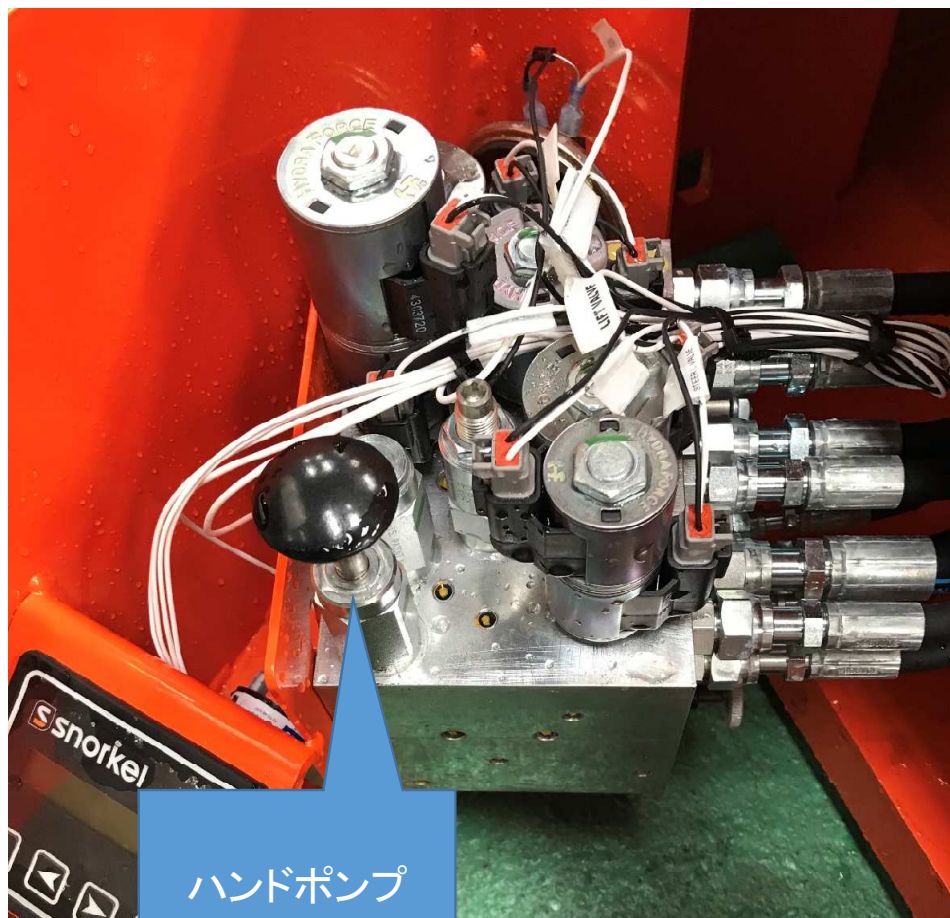
## ⑥ブレーキ解除

ハンドポンプ

作動、バルブおよびハンドポンプの状態確認

・ブレーキ解除が正しくできるか取説に従って操作確認

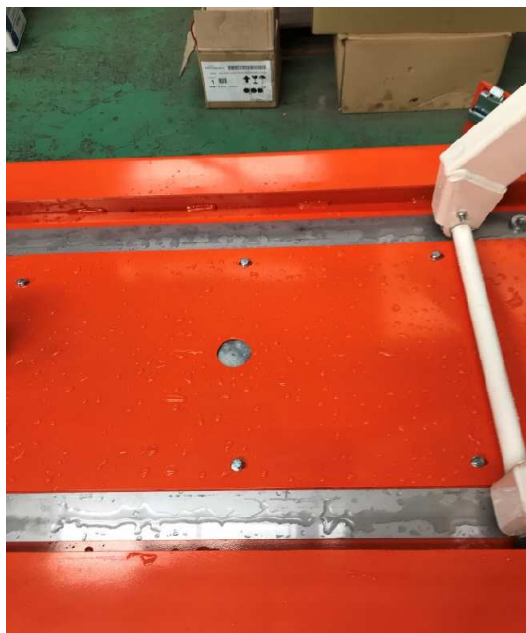
## ⑦ポットホールプロテクタ

リフトを上昇させるポットホールプロテクタを動作させる

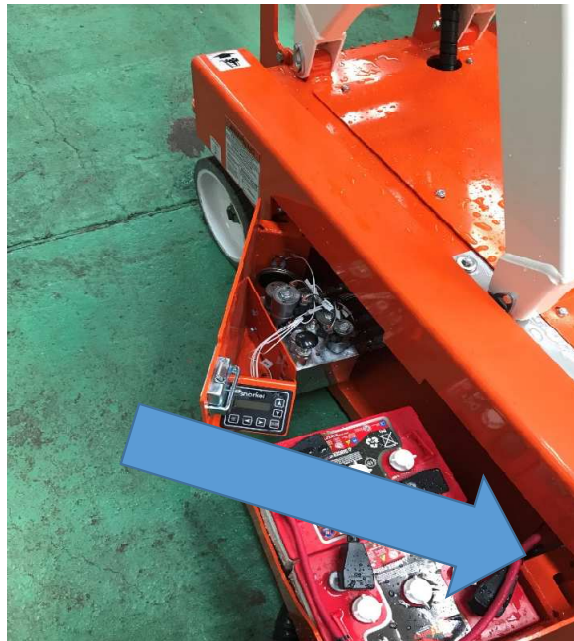
サイドのメンテナンスハッチを開け車体内部のリンケージを確認する  
(車体内部前方にあります)

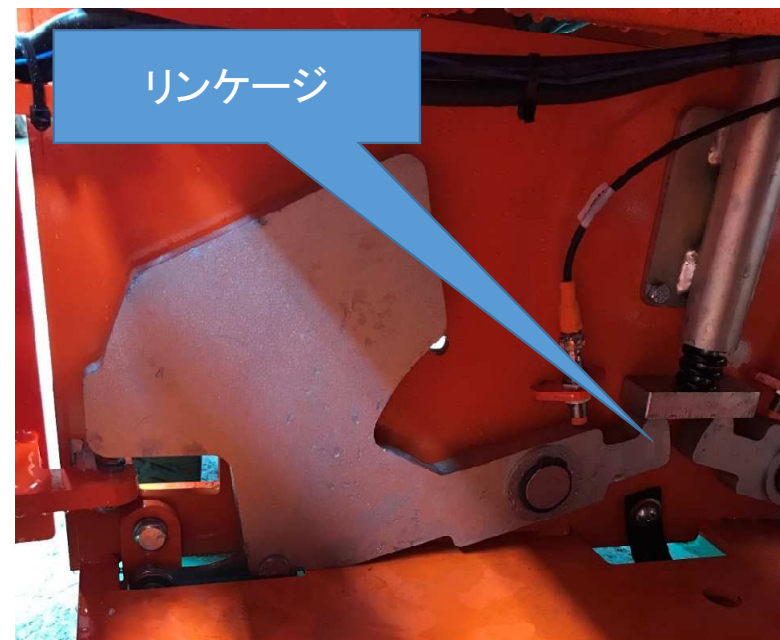
リンケージに異常がないか確認する

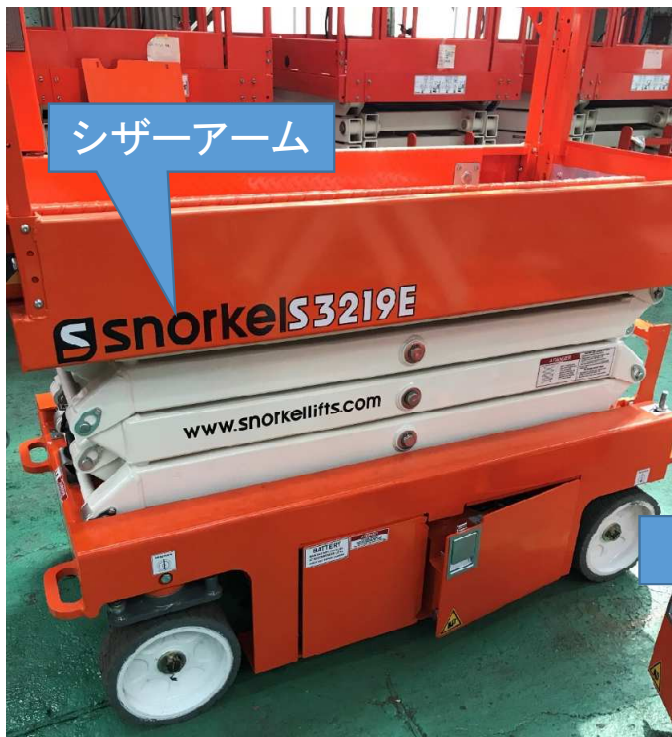
## ⑧シザーリフト

変形、溶接破損、ピン摩耗、ボルトナット  
緩み、ローラー摩耗

・リミットスイッチ2つに損傷  
がないか

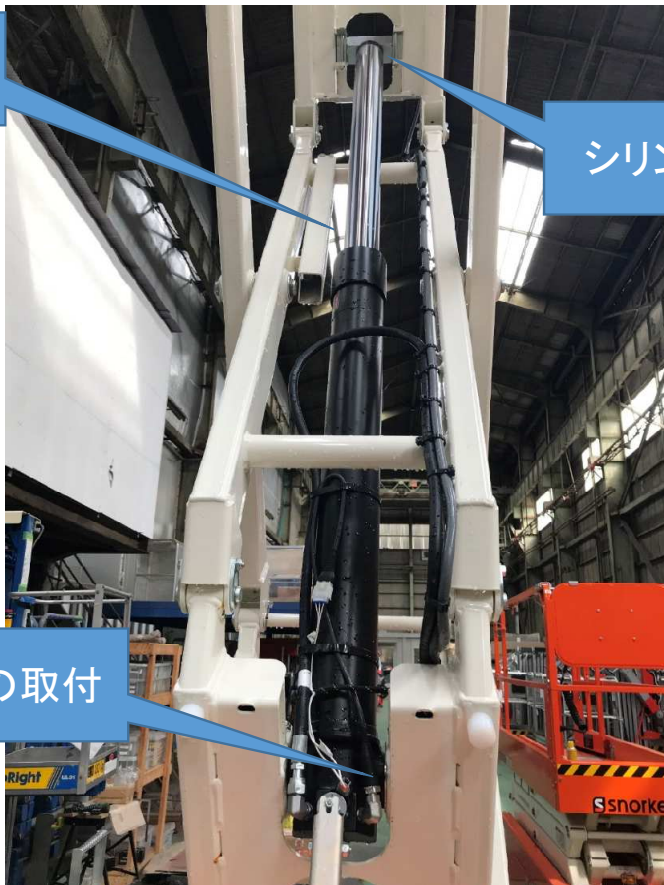
## ⑨シリンダ

シリンダ本体からの  
油漏れ

シリンダの取付

リンクピンの取付

・シリンダの取り付け状態の  
確認

・シリンダからの油漏れはな  
いか

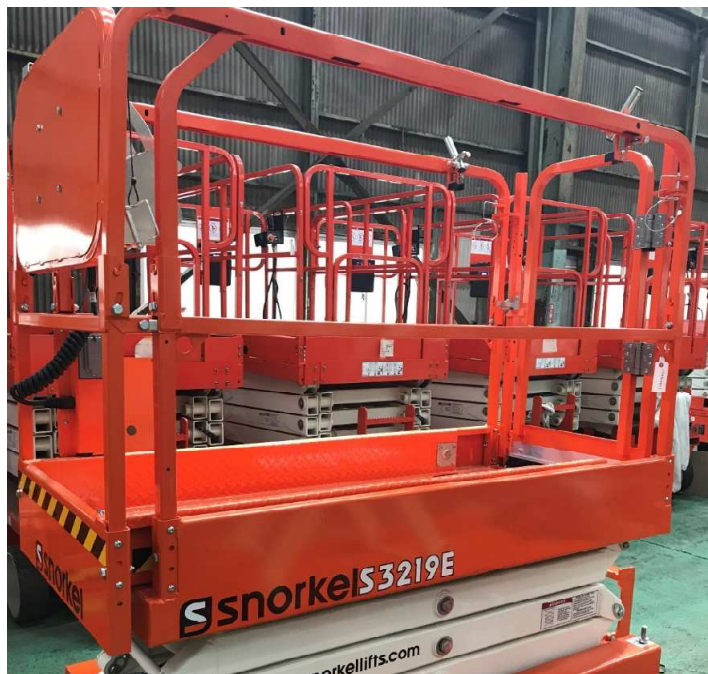
# ⑪フレーム

・作業床フレームに変形、溶接破損はないか。

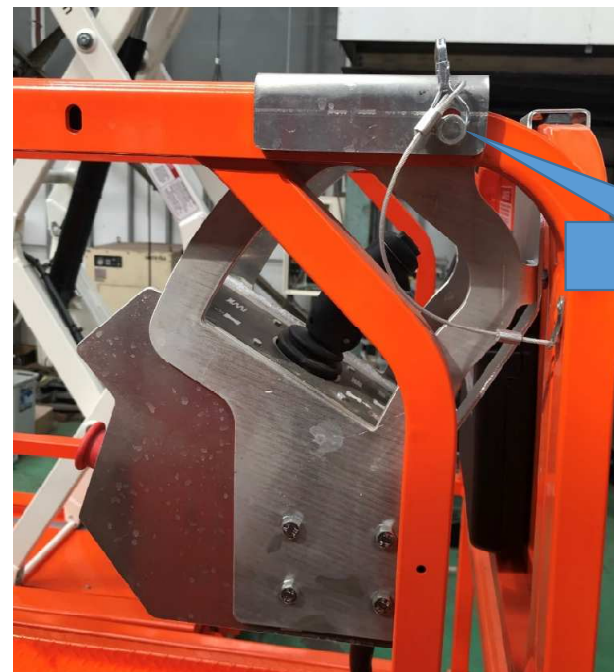
昇降装置は適切に取り付けられているか。ガタ等ないか

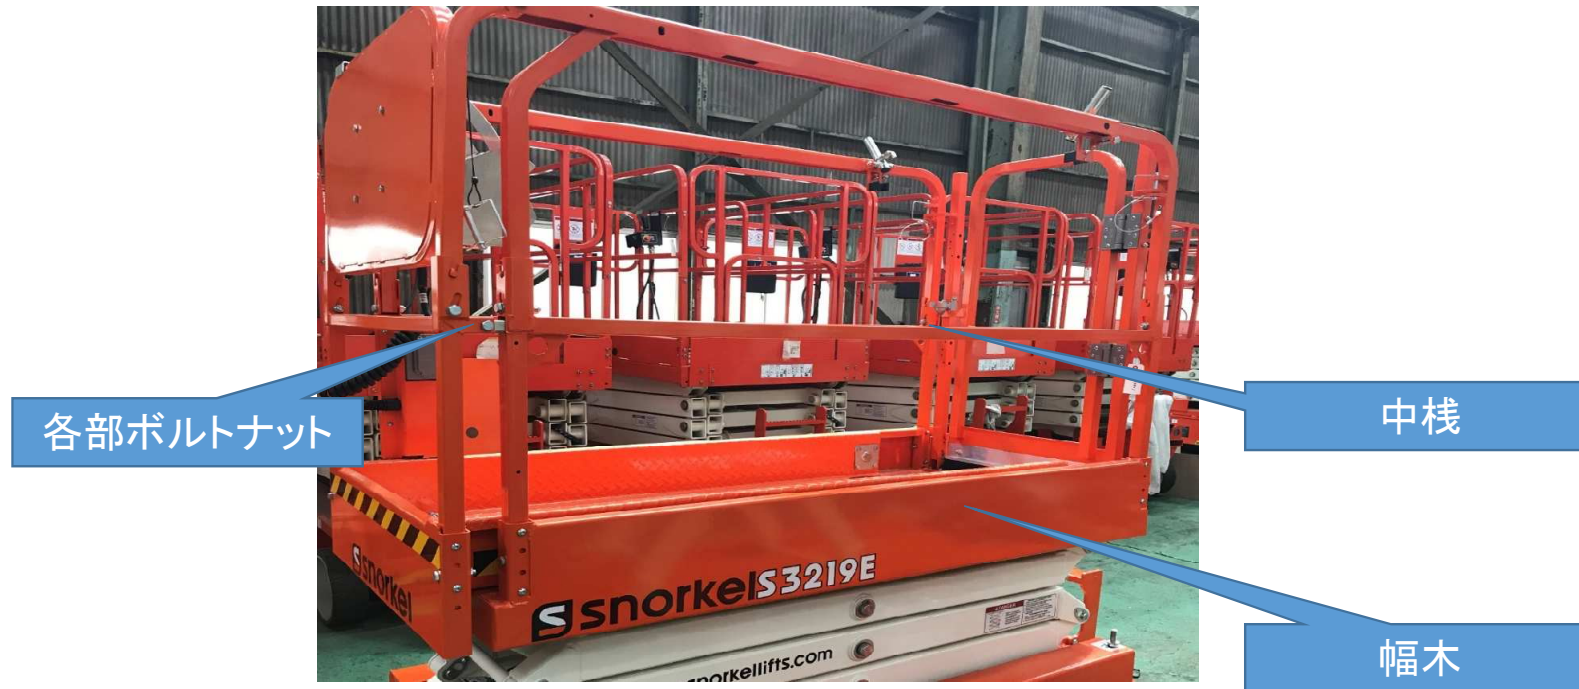
## ⑫手摺り

- ・手摺に変形、破損はないか
- ・ボルトナット緩みはないか
- ・中棧および幅木の破損変形はないか

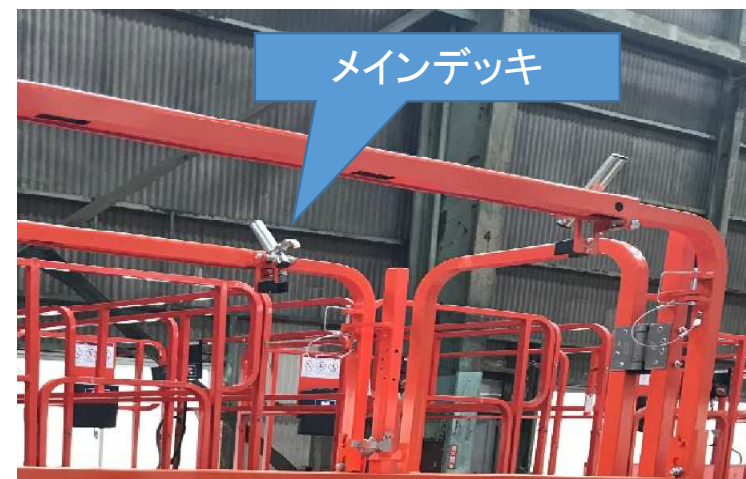
## ⑮メインデッキ ⑯エクステンションデッキ

- ・メインデッキ作業床に腐食、錆、破損はないか
- ・エクステンションデッキも同様に異常はないか
- ・エクステンションデッキのハンドルロックおよびガイドローラーに異常はないか

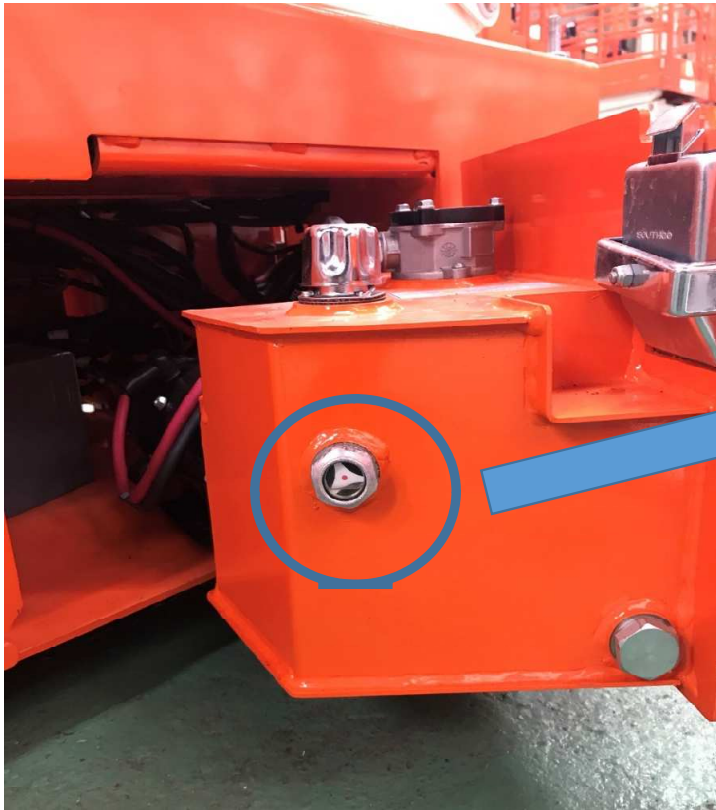
## ②0作動油

- ・作動油の量は適切か
- ・汚れ、漏れはないか
- ・フィルタ汚れはないか（年に一度交換推奨）

メンテナンスハッチ内にある

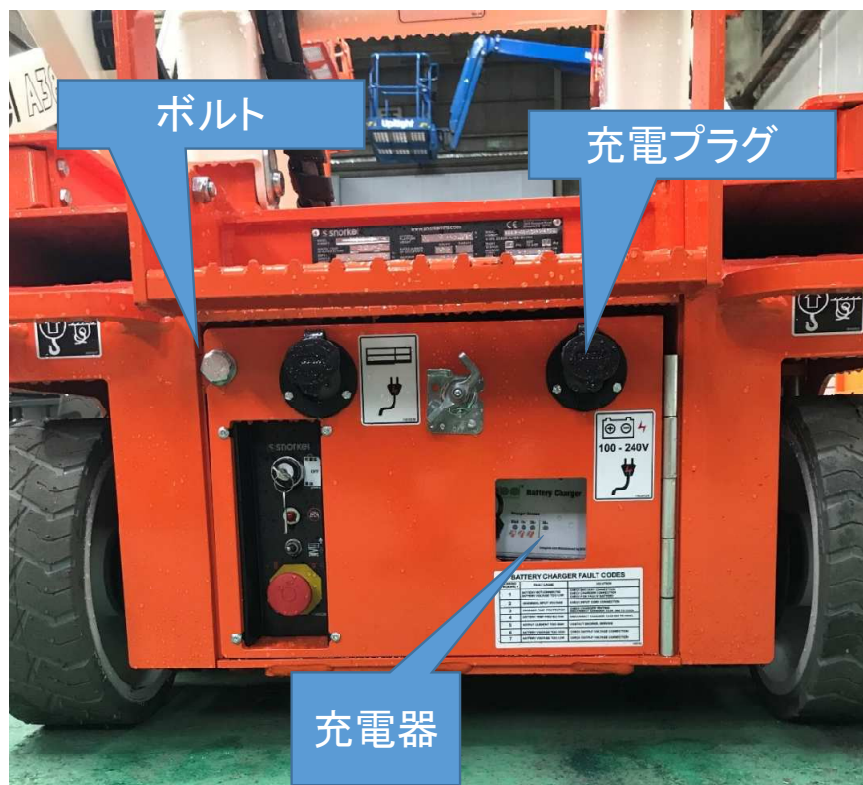
## ②1 充電器

- 後部乗り込み口の下にある
- ・ボルトを外すと開閉可能です

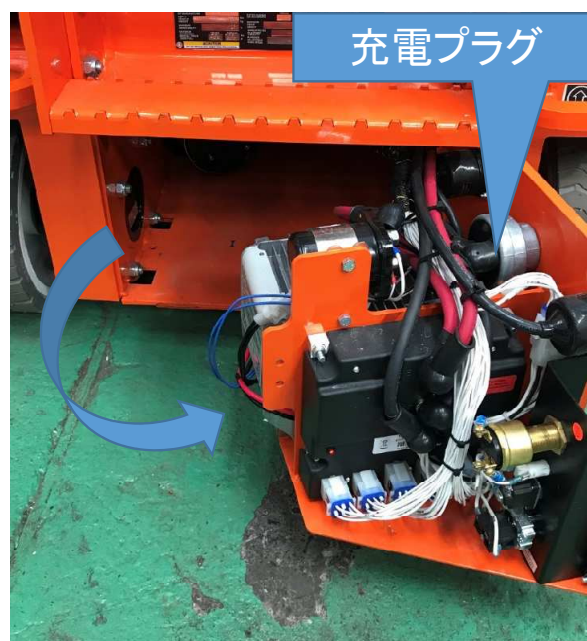
配線等に異常はないか  
充電器の動作に問題はないか

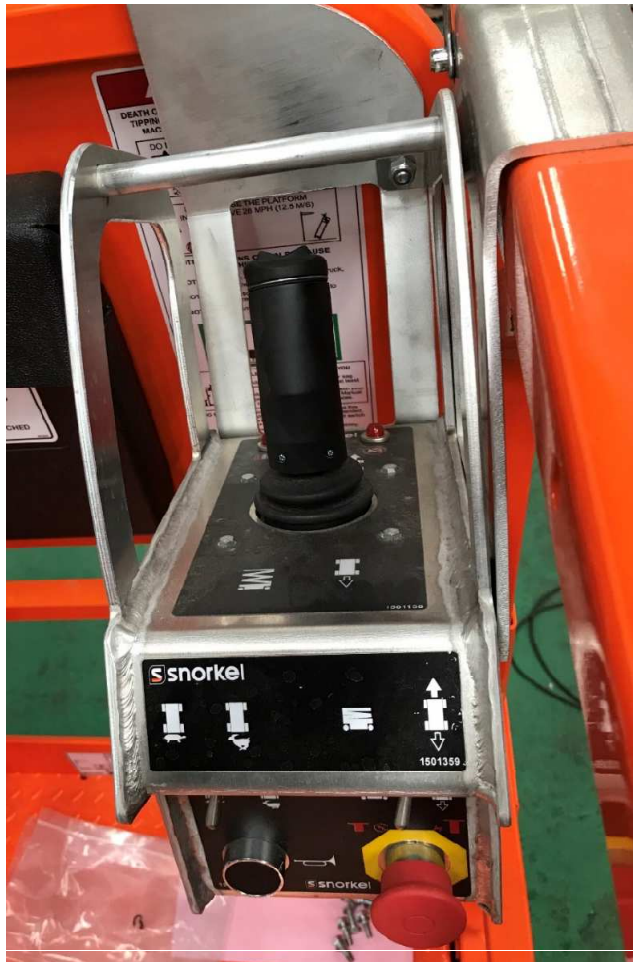
## ②作業床操作盤

- ・盤/機器の汚れ、破損の確認

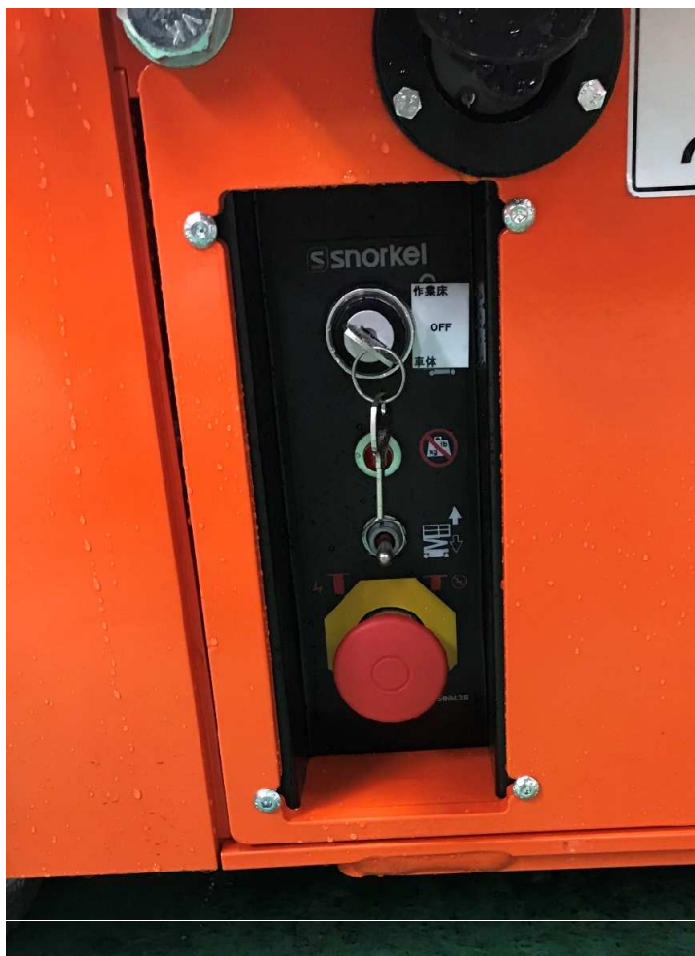
## ②③車体側操作盤 ②④リレー

・盤/機器の汚れ、破損の確認

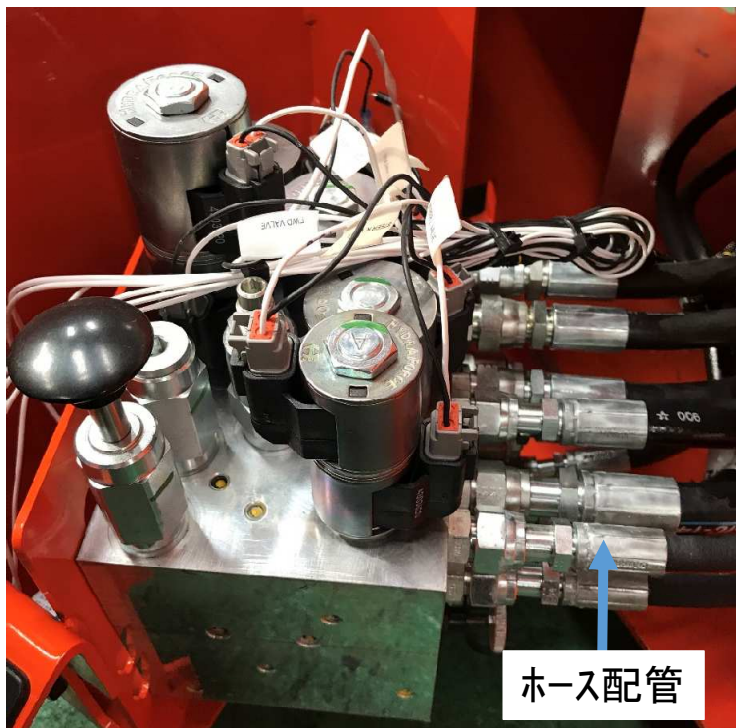
## ②⑦配線配管 ②⑧各種センサ

- ・各部油圧ホース/配管の損傷、油漏れ等はないか
- ・各部センサ端子に異常はないか

・センサはシザース  
内側にもあります

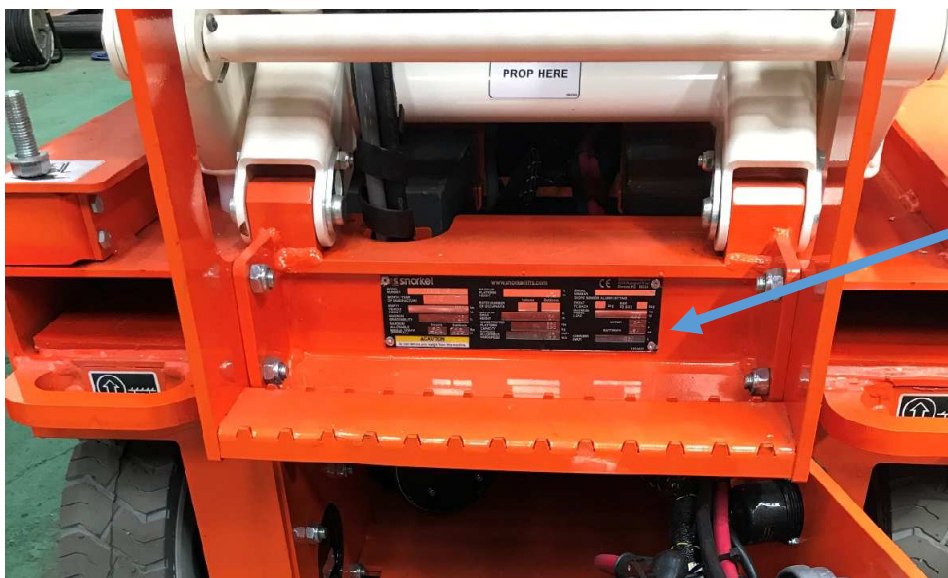
銘板

- ・銘板に汚れは無い、内容は判読できるか

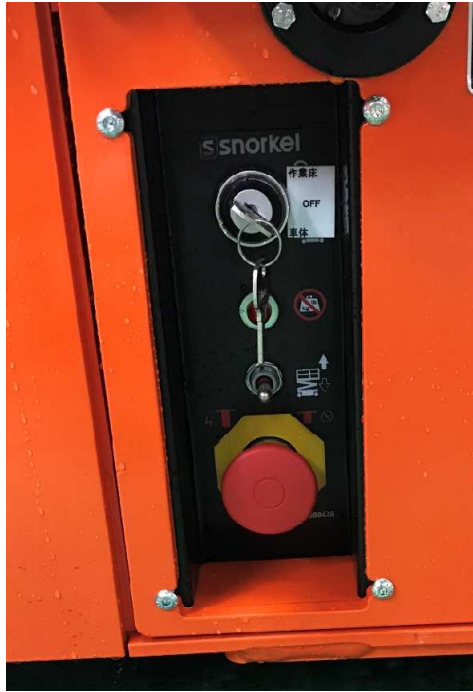
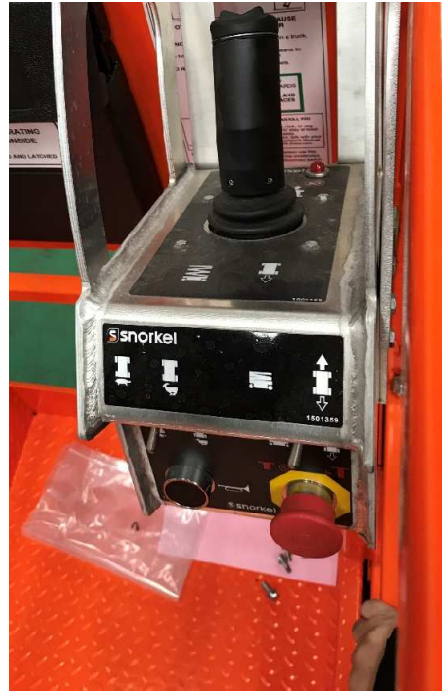
## ③④非常停止装置 ③⑤緊急降下装置

- ・ボタンを押して動作がしなくなるか
- ・ボタンを引き出して動作できる状態になるか

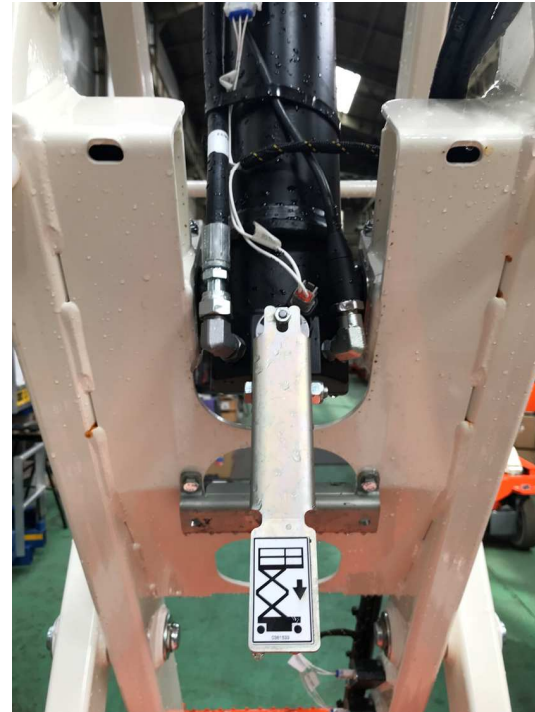
- ・緊急降下装置を操作し、降下ができるか確認

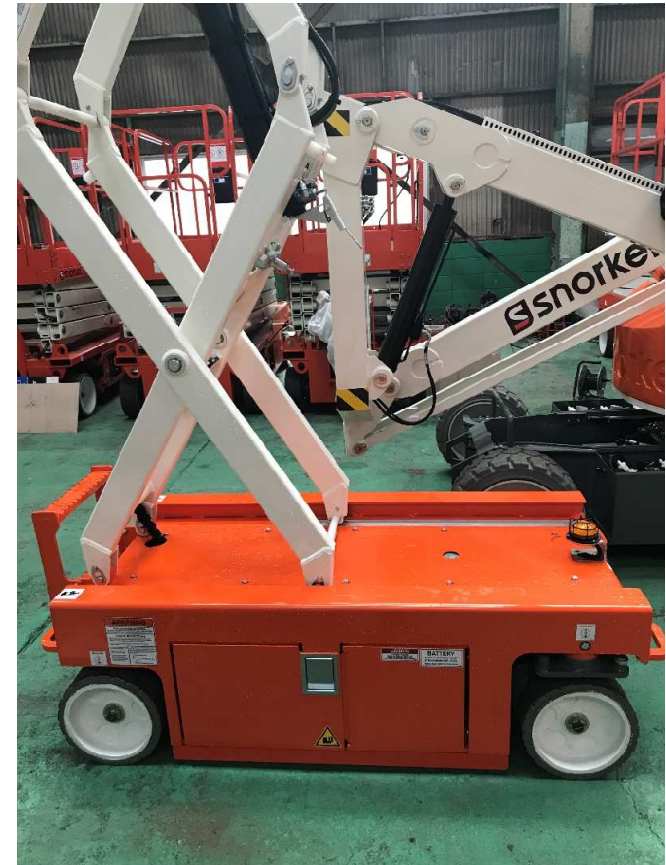
## ③⑥ 走行速度規制装置

- ・作業床を上昇させる
- ・リフトから走行に切り替える
- ・走行操作を行い、低速にしかならない事を確認する

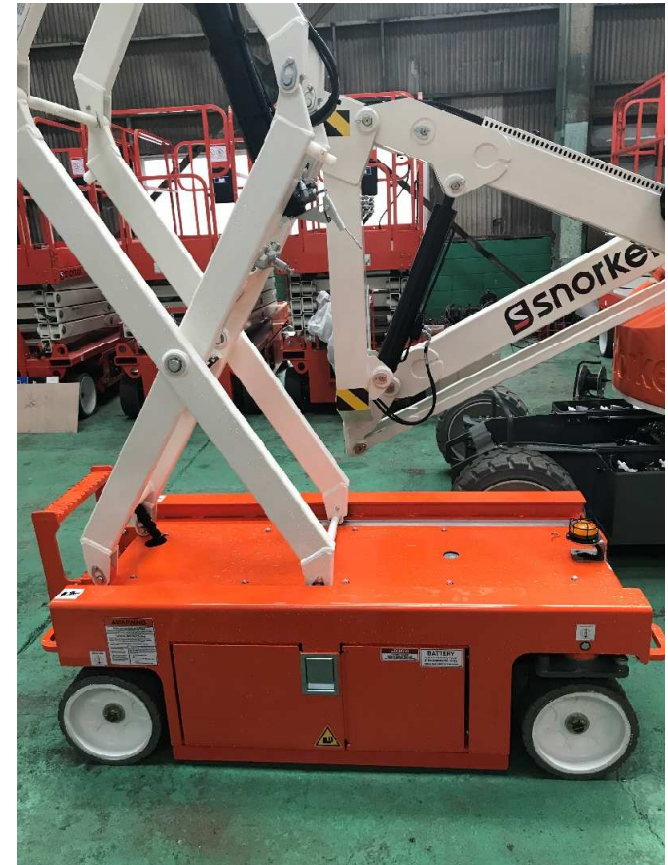
## ③7作業床自然降下

下部操作装置にてリフトを上昇させる。

シリンダにマーキングする等、降下した場合に確認できるようにしておく。

1～2時間程度時間をおいて降下が無いか確認する。

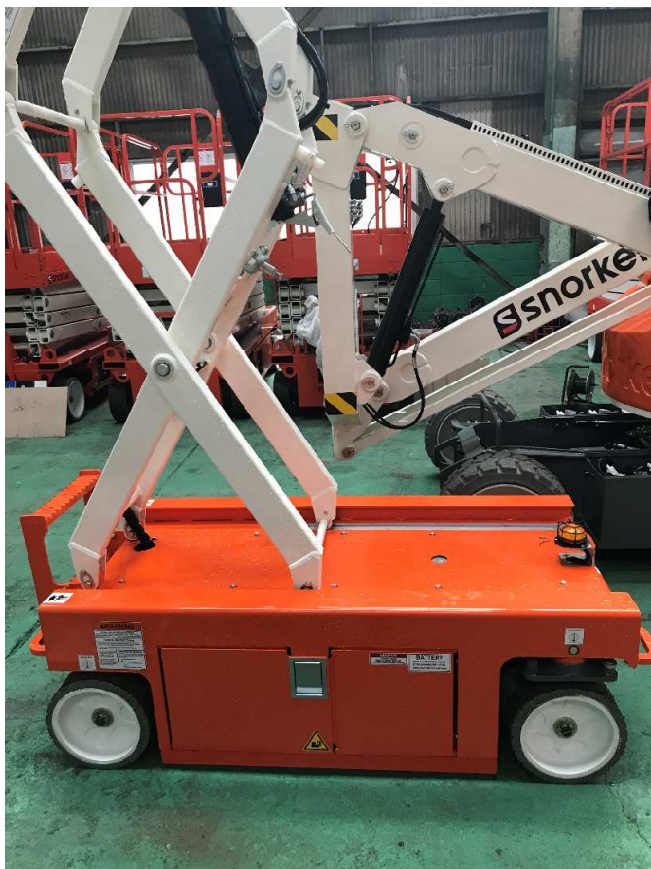
## ③⑧上昇 ③⑨降下 ④⑩クッション降下

- ・上昇：上昇操作を行う。異音がないか、速度に問題はないか。
- ・降下：降下操作を行う。異音がないか、速度に問題はないか。
- ・クッション降下：一番下まで降り切る際に問題はないか。

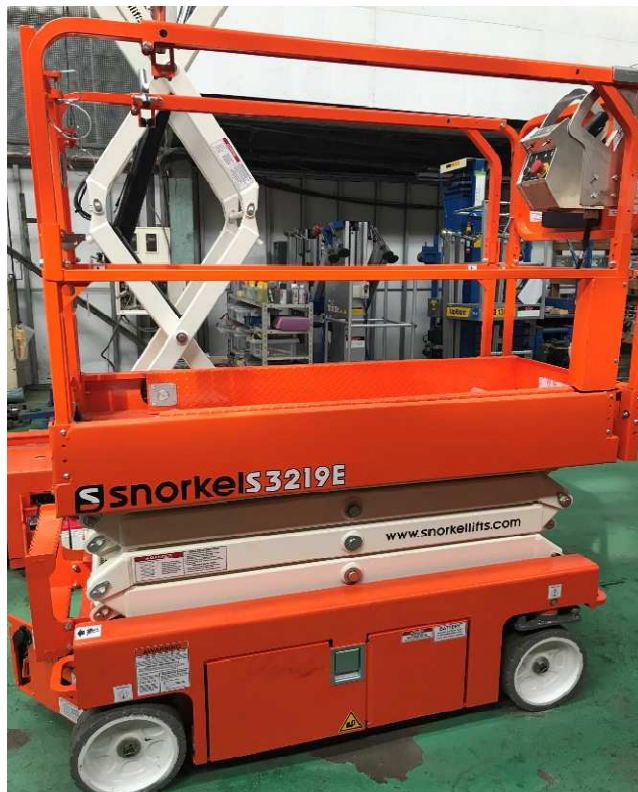
## ④1高速走行 ④2低速走行 ④3ブレーキ作動 ④4制動

- ・高速走行: 作業床格納状態で高速走行となるか
- ・低速走行: 作業床上昇状態で低速走行となるか
- ・ブレーキ作動①: 走行操作入力でブレーキが解除されるか(引きずる感じはないか)
- ・ブレーキ作動②: 走行操作解除でブレーキは自動的にかかるか
- ・制動: ブレーキが動作してから車体はすぐに止まるか

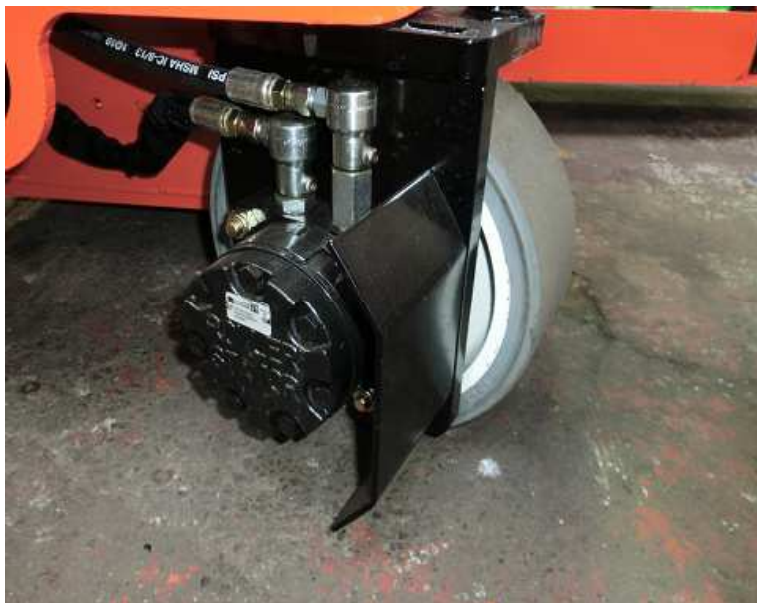
## ④5 操向

- ・走行時にステアリング操作ができるか
- ・停止時にステアリング操作ができるか
